COMUNE di MONDOLFO - PU

P E B A

Piano per l'**E**liminazione delle **B**arriere **A**rchitettoniche

2 - RILIEVO SPAZI PUBBLICI

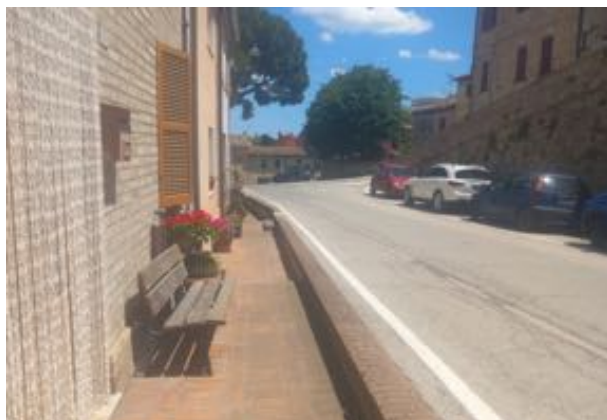
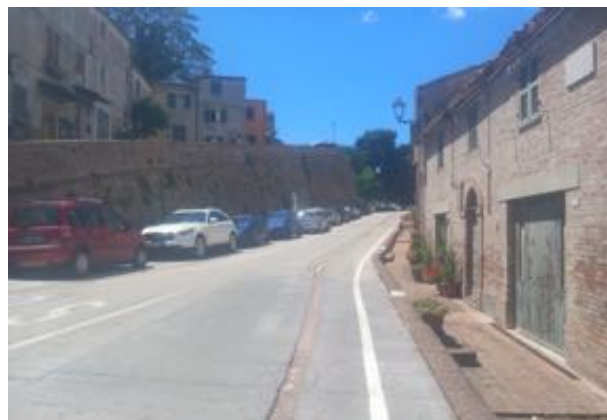
Codice – Nome via	U01	Via Vandali
Zona – Orientamento	Mondolfo	Da via Toscanini a via de Medici

Carreggiata	Marciapiede o pista
X fine via verso Mazzini

LATO Sinistro	LATO Destro
Da Piazzetta Martiri	X	30m X poi X
Dopo via le Grotte	X	X via Le Grotte
	X	X cantiere che interrompe il percorso

Via Toscanini ed altro	X	NO	NO
Accesso verso Corso della Libertà/Largo Nievera (con sassi e scalinata)	X	NO	SI
Corso della Libertà	X	NO	SI
Via le Grotte X e pendenza	X (1 scal)	NO	SI
De Medici	X		(Da qualificare ampio spazio)

- In tutto il centro storico sono presenti molti pedoni (ragazzi e anziani).
- Via le grotte X.
- Soste "disordinate" lungo il muro di cinta. INTERVENTO: riposizionare i parcheggi per realizzare un percorso pedonale lungo il muro della Rocca, che è una linea guida per i pedoni.

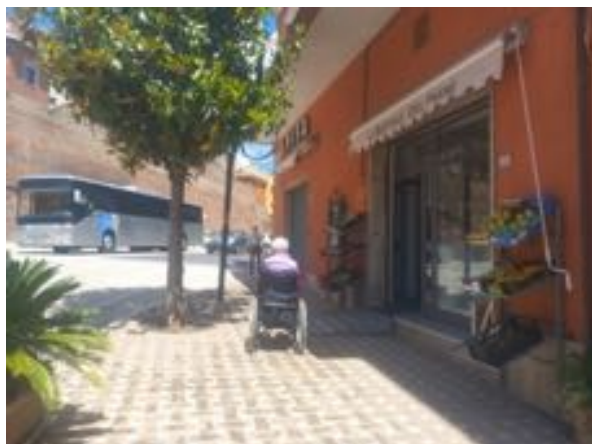
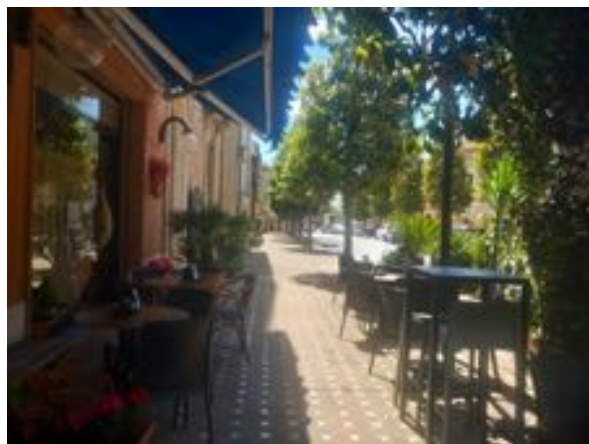
Codice – Nome via	U02	Via Cavour (tratto 1)
Zona – Orientamento	Mondolfo	Da via Matteotti

Inizio via	X (1 scal)	NO	SI
h. chiesa (piccola rampa stretta su un lato)	X	NO	rialzato
h.	X (1 scal)	NO	SI

- Auto a velocità elevata.
- Presenti alberature e panchine X.
- A fine via Cavour percorso pedonale ad altezza via Romont.
- Spostare panchine lato sosta (DX).
- Fontana X (valorizzare l'ambito).
- Aggiungere segnali podotattili negli attraversamenti.

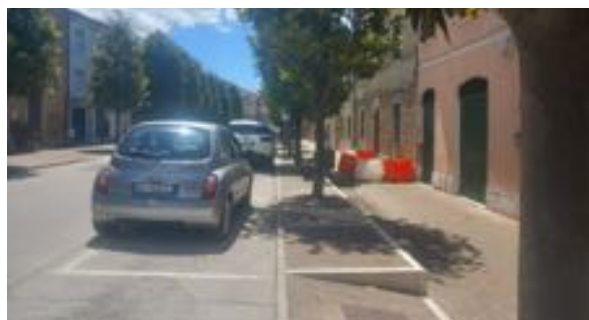
ACCENTUATO	LIEVE	VARIABILE	ASSENTE
			X

Marciapiede <90	Marciapiede >90	Banchina	Carreggiata	Pista cicloped.
	X

LATO Sinistro	LATO Destro
X fino a via Fermi poi X	X fino a via Romont poi X

Via Matteotti	X (1 scal)	NO	
---------------	------------	----	--

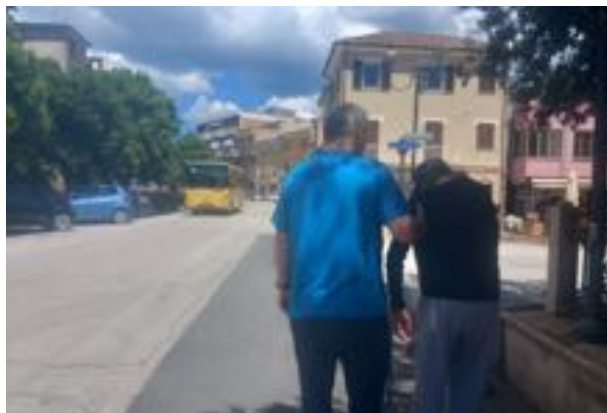
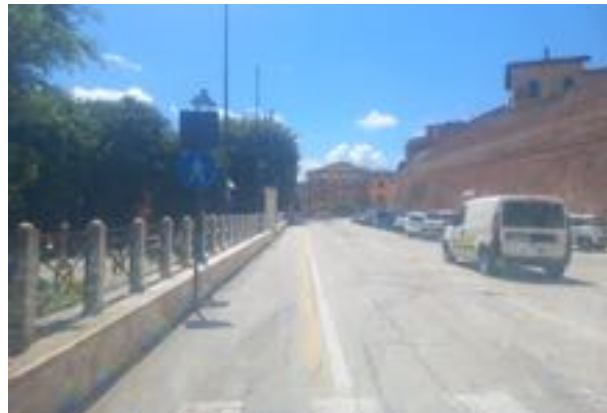
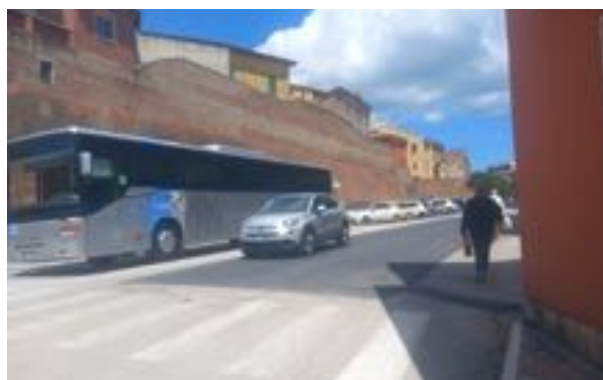
Codice – Nome via	U03	Via Cavour (tratto 2)
Zona – Orientamento	Mondolfo	Da via Mazzini

Via V. Veneto	X	NO	
Via Marconi e via Fermi	X	NO

Banca troppo lungo	<input checked="" type="checkbox"/> (1 scal)	NO	NO
H. Scalinata comune verso Belvedere	<input checked="" type="checkbox"/>	NO

- Parco e area verde con scalinata.
- Ambito da riqualificare: incrocio con viale Vittorio Veneto/ via Fermi.

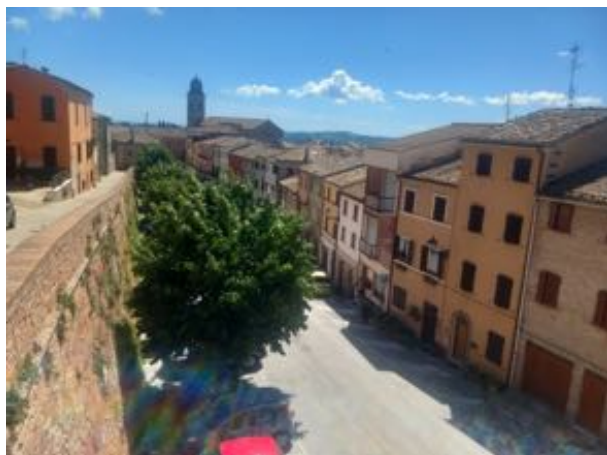
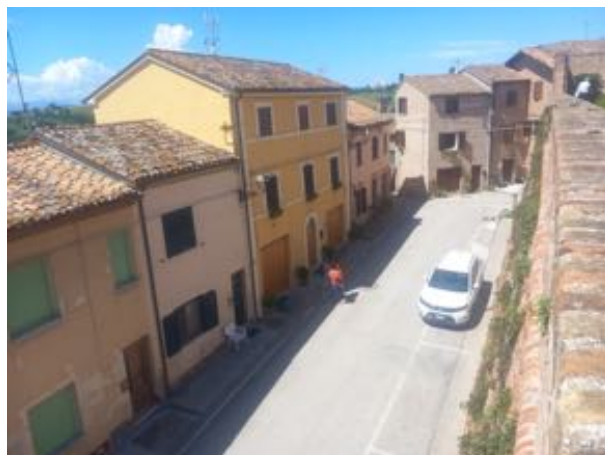
Codice – Nome via	U04	Via Mazzini da via Cavour
Zona – Orientamento	Mondolfo	Da via Cavour

Via Cavour	X	NO	
Via XX Settembre	X	NO	SI
Via Vandali (salita)	X	NO

- Borgo Ospedaletto con pav. dissestato ☒.
- Presenti n.2 fontane (ambito da da valorizzare).
- Negozi ☒. E' presente l'ex- Cinema.
- Intervento: realizzare percorso pedonale lato alberatura rimuovendo soste ed inserendo panchine.

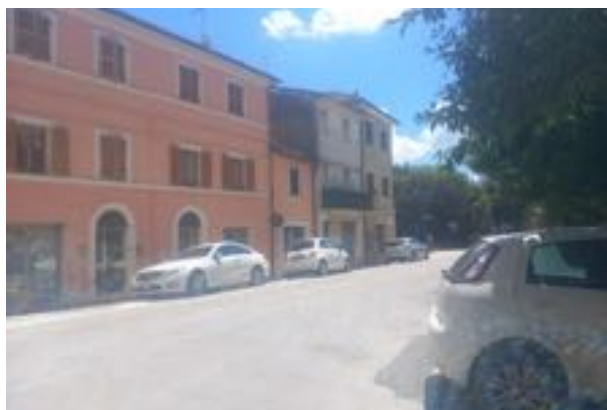
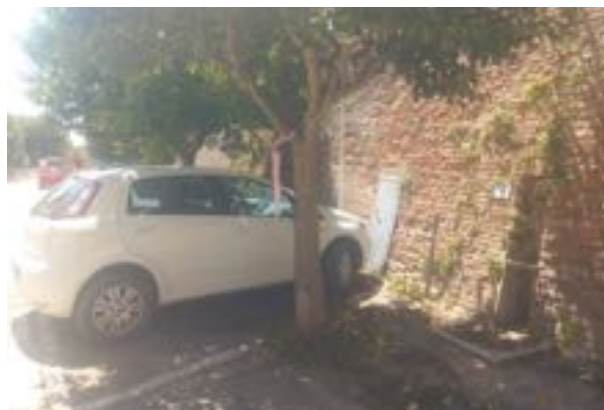
Codice – Nome via	U05	Via Marconi
Zona – Orientamento	Mondolfo	Da via Cavour

LATO Sinistro	LATO Destro
X rubinetto con acqua potabile e soste	X 40m poi X
X	X ultimi 40m prima via Toscanini poi X

ubicazione	Continuità pedonale	Orientamento (podotattili, paletto, semaforo acustico)	Sicurezza (segnaletica, lunghez. Illuminazione, velocità auto)
Incroci			
Via Cavour	X	NO	NO
Via V. Veneto	X	NO	SI
Via Vandali	X	NO	SI
Via Toscanini	X (2 scal)	NO	SI

- Negozi **X**.
- Presente scalinata lato SX.
- Intervento: valorizzare alberature rimuovendo soste ed inserendo panchine e uno stallone park riservato.

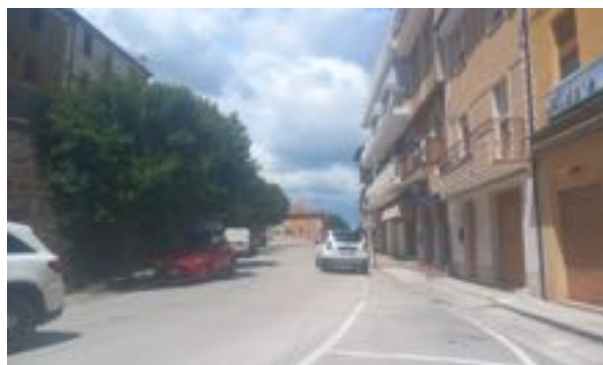
ACCENTUATO	LIEVE	VARIABILE	ASSENTE
			X

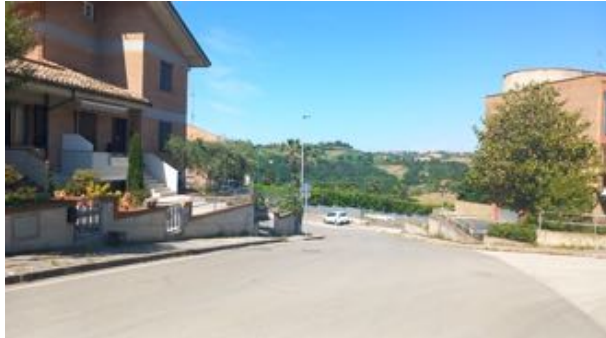
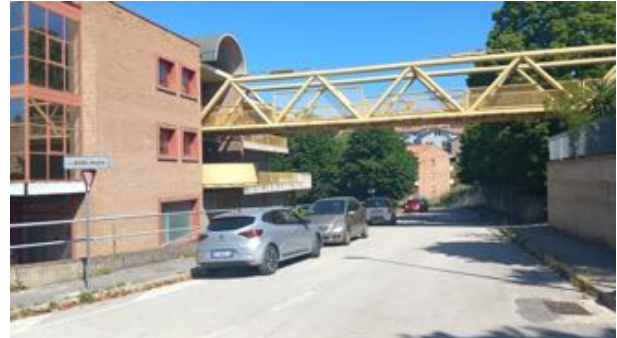
Codice – Nome via	U06	Via Romont/ via Moro
Zona – Orientamento	Mondolfo	Da via Cavour

ACCENTUATO	LIEVE	VARIABILE	ASSENTE
x		x	X

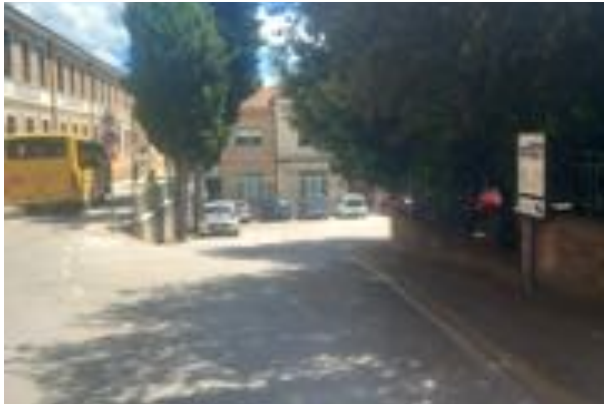
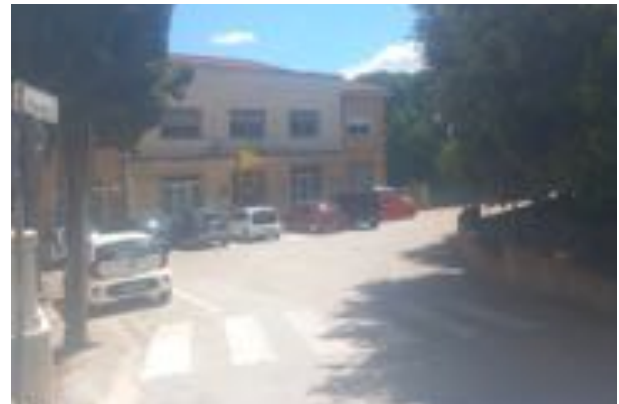
Codice – Nome via	U07	Via Fermi/Saragat
Zona – Orientamento	Mondolfo	Da via Cavour

ACCESSIBILITÀ PEDONALE	<i>LATO Sinistro</i>	<i>LATO Destro</i>
	Innesto fino alla materna pendenza Vedi mappa

Via Cavour	X	NO	NO
Scalinata verso i campi sportivi ed il parco attrezzato	X	NO	
Via V. Veneto	X	NO	NO

1. Pendenza (inizio via)	X	NO	NO
2. Parco giochi (STRETTO)	X	NO	NO
3. Scuola Media	X	NO	ma rampa accanto scalini

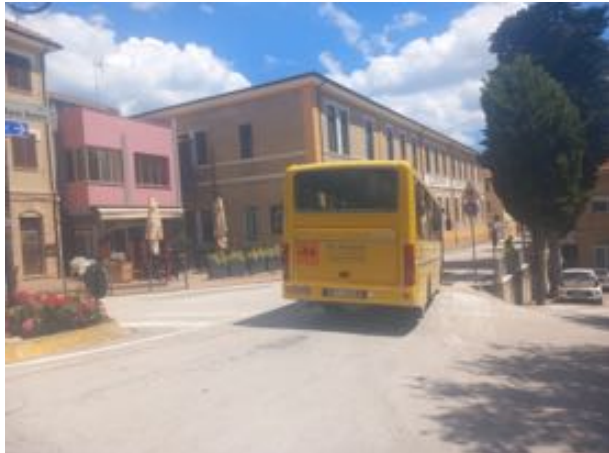
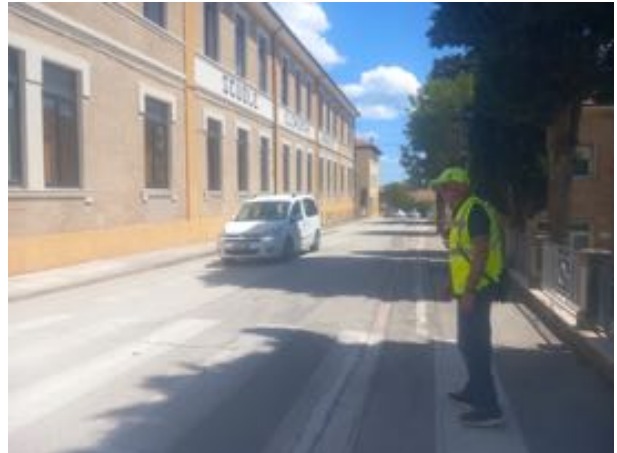
Codice – Nome via	U08	Via Vittorio Veneto (tratto 1,2)
Zona – Orientamento	Mondolfo	Da via Marconi/ via Cavour a viale Verdi

ACCESSIBILITÀ PEDONALE	<i>LATO Sinistro</i>	<i>LATO Destro</i>
Fino a viale Verdi	X	X
Dal centro riabilitativo	X	X
Da viale Verdi: pendenza	X	X

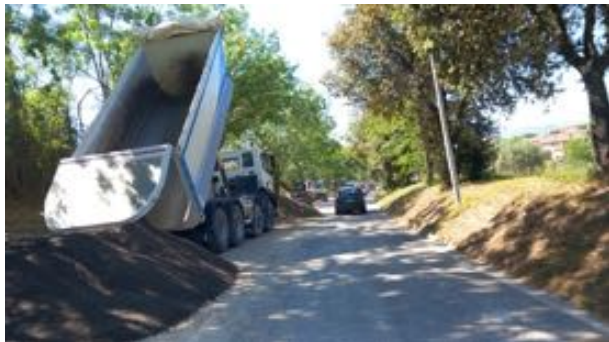
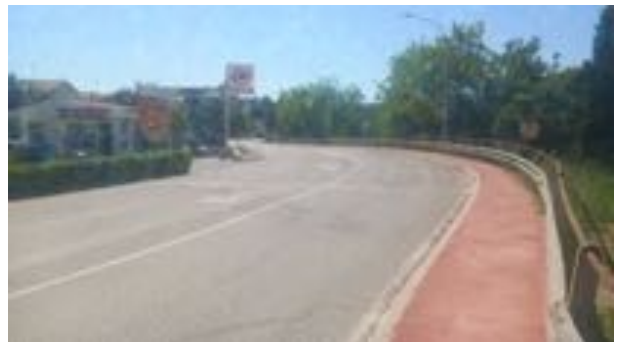
DISLIVELLO	<i>ACCENTUATO</i>	<i>LIEVE</i>	<i>VARIABILE</i>	<i>ASSENTE</i>
	X dopo viale Verdi			X

TIPOLOGIA PERCORSO	<i>Marciapiede <90</i>	<i>Marciapiede >90</i>	<i>Banchina</i>	<i>Carreggiata</i>	<i>Pista cicloped.</i>
		X		X

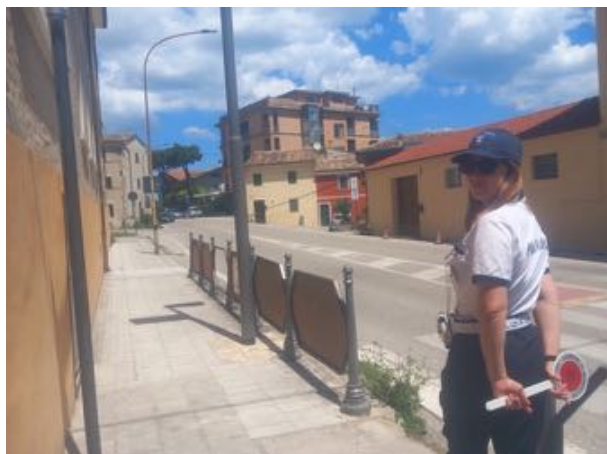
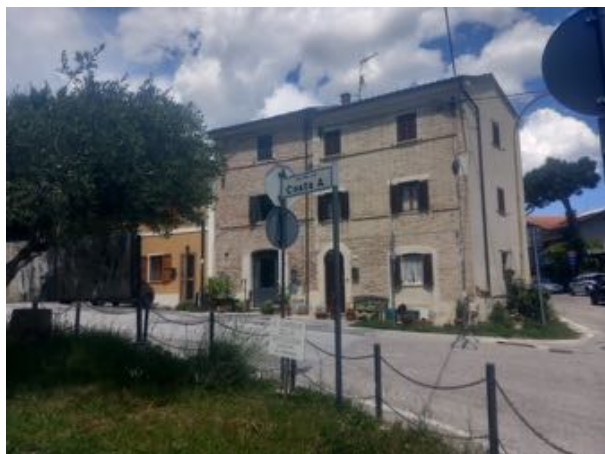
Codice – Nome via	U09	Viale Verdi (tratto 1)/Costa
Zona – Orientamento	Marotta	Da via V. Veneto

DISLIVELLO	ACCENTUATO	LIEVE	VARIABILE	ASSENTE
	Via costa			X

TIPOLOGIA PERCORSO	Marciapiede <90	Marciapiede >90	Banchina	Carreggiata	Pista ciclop.
		X		X

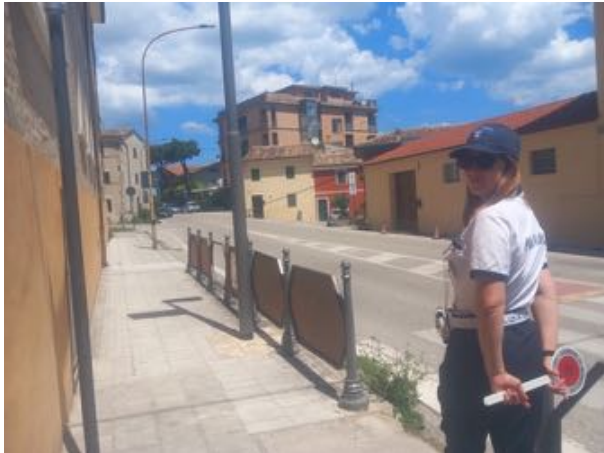
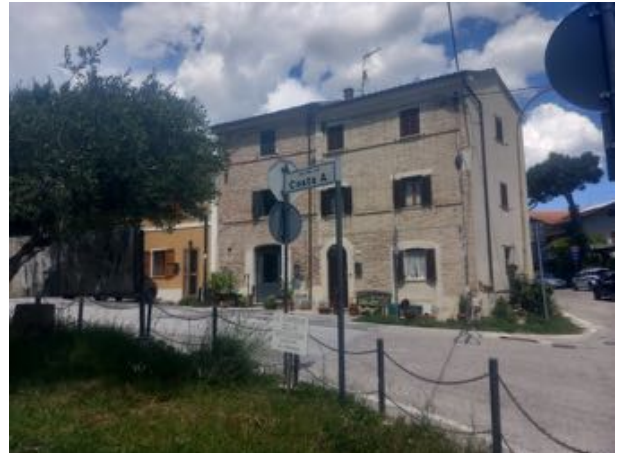
Codice – Nome via	U09a	Viale Verdi (tratto 1)/ via Costa
Zona – Orientamento	Marotta	Da via Vittorio Veneto

DISLIVELLO	ACCENTUATO	LIEVE	VARIABILE	ASSENTE
	Via costa			X

TIPOLOGIA PERCORSO	Marciapiede <90	Marciapiede >90	Banchina	Carreggiata	Pista ciclop.
		X		X

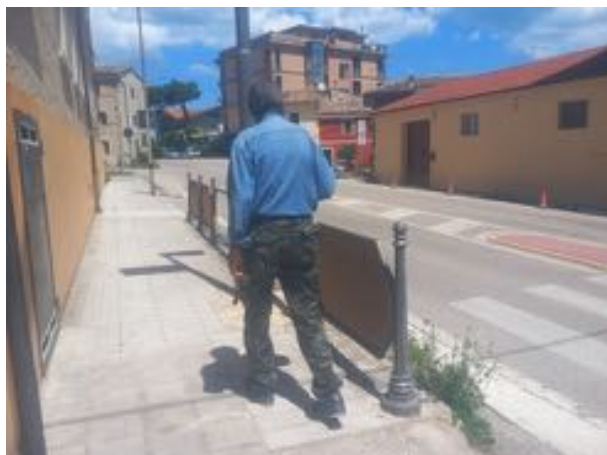
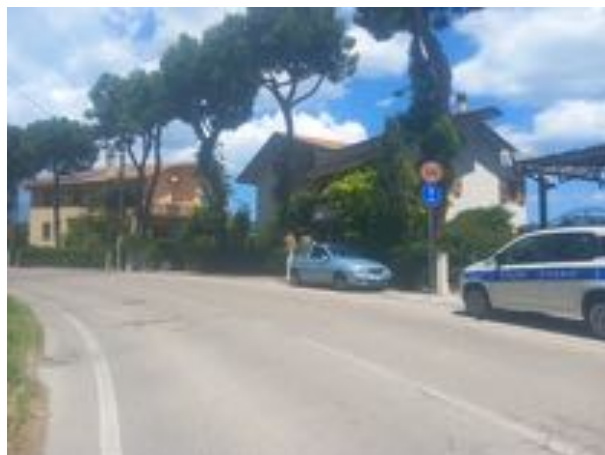
Codice – Nome via	U09b	Viale Verdi (tratto 1)
Zona – Orientamento	Mondolfo	Da via Vittorio Veneto a via Toscanini

ACCENTUATO	LIEVE	VARIABILE	ASSENTE
X	X	X	X

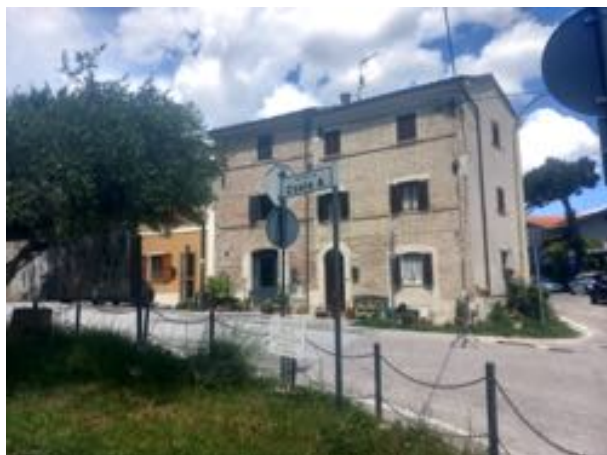
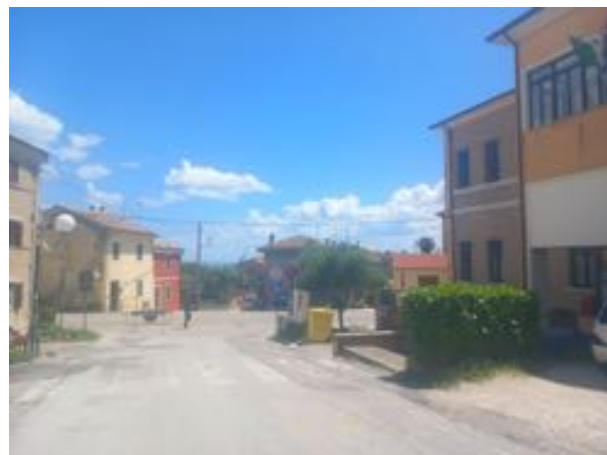
Codice – Nome via	U10	Via Costa
Zona – Orientamento	Mondolfo	Da viale Verdi

ACCENTUATO	LIEVE	VARIABILE	ASSENTE
			X

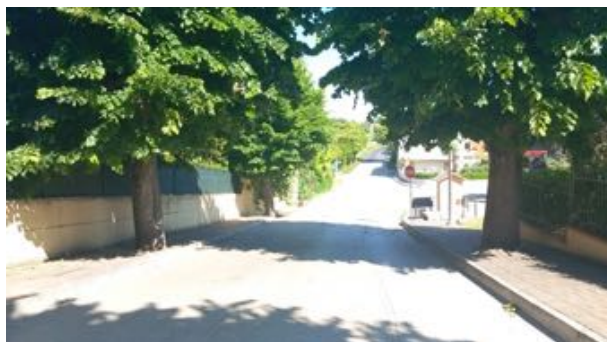
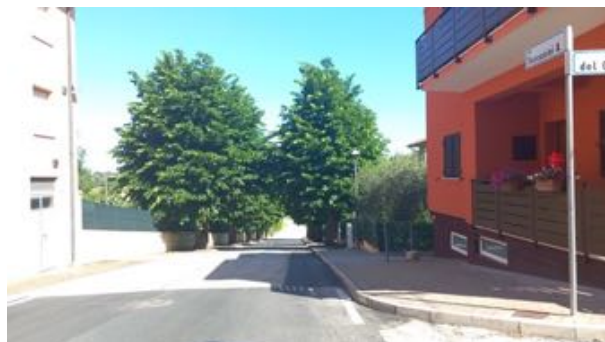
Codice – Nome via	U11	Via Toscanini
Zona – Orientamento	Mondolfo	Da via Vandali

ACCENTUATO	LIEVE	VARIABILE	ASSENTE
X			X

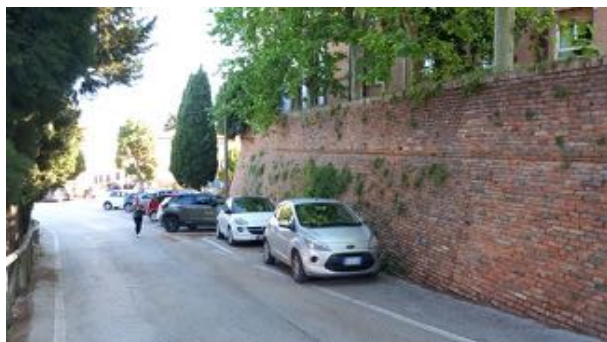
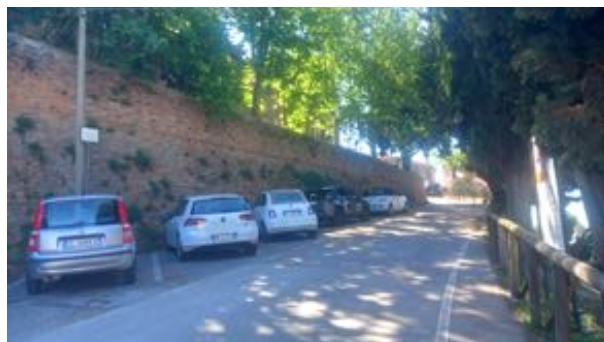
Codice – Nome via	U12	Clivo Lorenzo de Medici
Zona – Orientamento	Mondolfo	Da via Vandali fino alla piazza RSA

ACCENTUATO	LIEVE	VARIABILE	ASSENTE
X

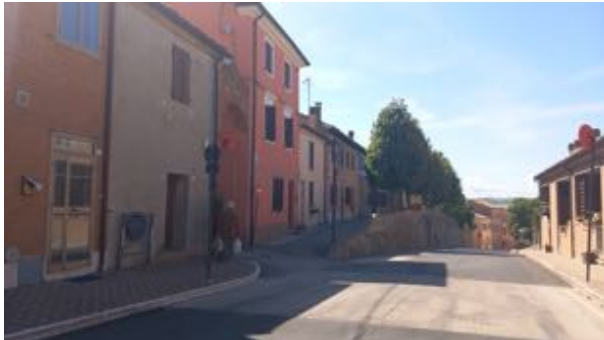
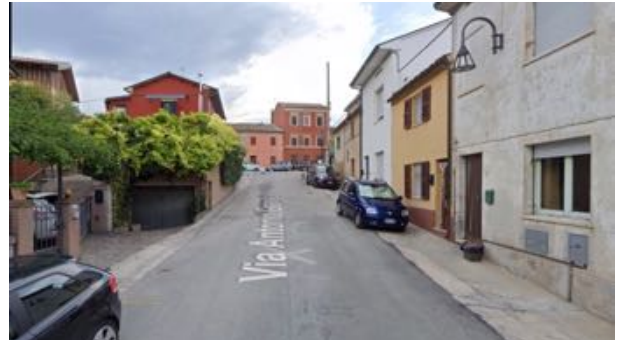
Codice – Nome via	U13	Via Gramsci
Zona – Orientamento	Mondolfo	Da via Romont a via Padre Moretti

DISLIVELLO	ACCENTUATO	LIEVE	VARIABILE	ASSENTE
	x	X	X	X

TIPOLOGIA PERCORSO	Marciapiede <90	Marciapiede >90	Banchina	Carreggiata	Pista cicloped.
	X	X		X

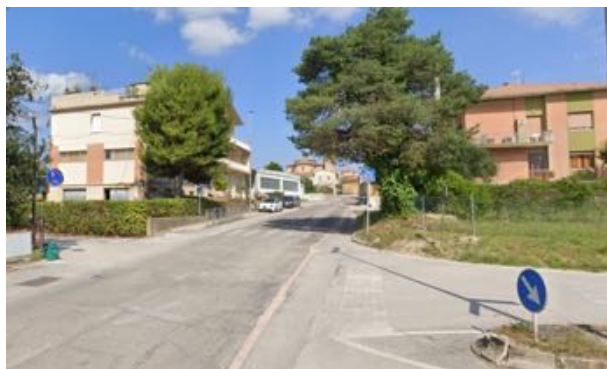
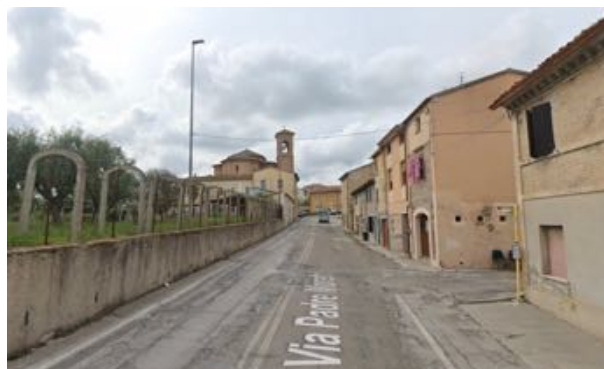
Codice – Nome via	U14	Via Padre Moretti
Zona – Orientamento	Mondolfo	Da via Gramsci

ACCENTUATO	LIEVE	VARIABILE	ASSENTE
			X

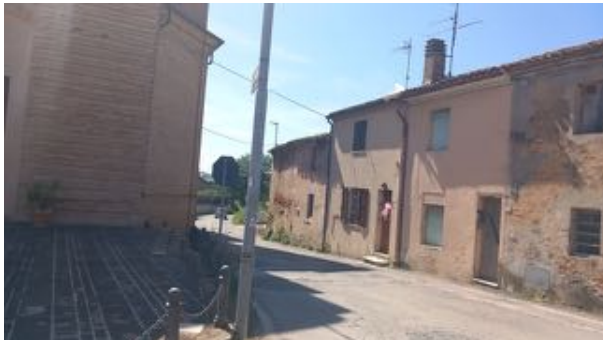
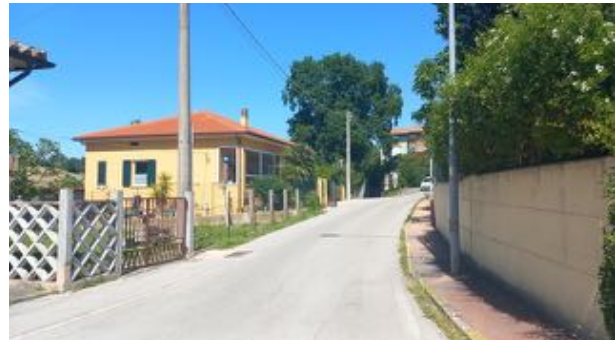
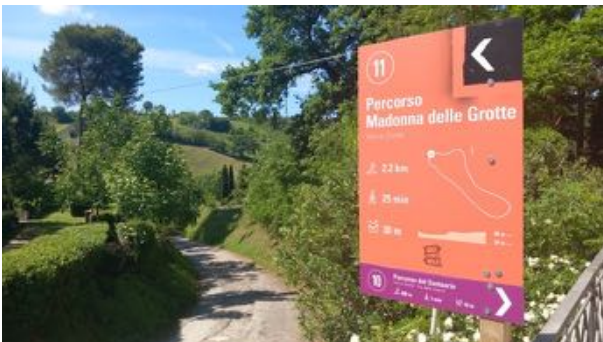
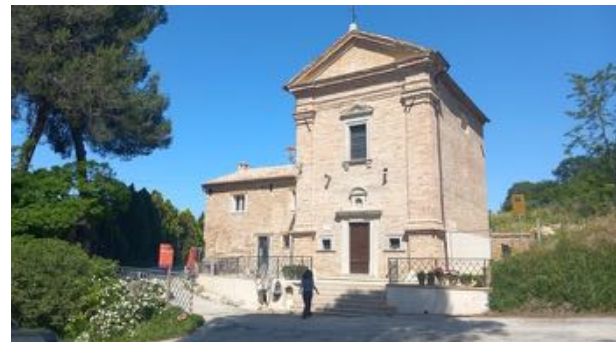
Codice – Nome via	U15	Via S. Sebastiano/ via la Coppa/ via le Grotte
Zona – Orientamento	Mondolfo	Da via Padre Moretti

ACCENTUATO	LIEVE	VARIABILE	ASSENTE
X		X	X

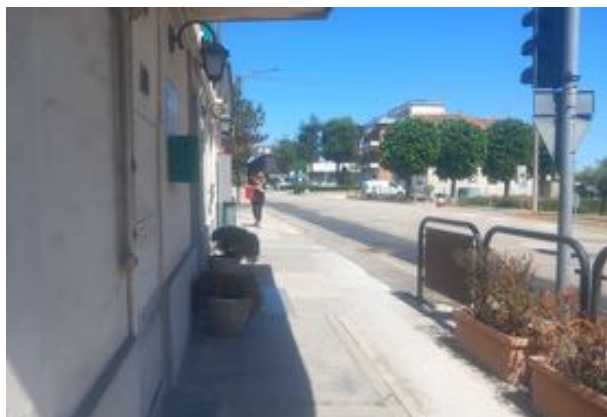
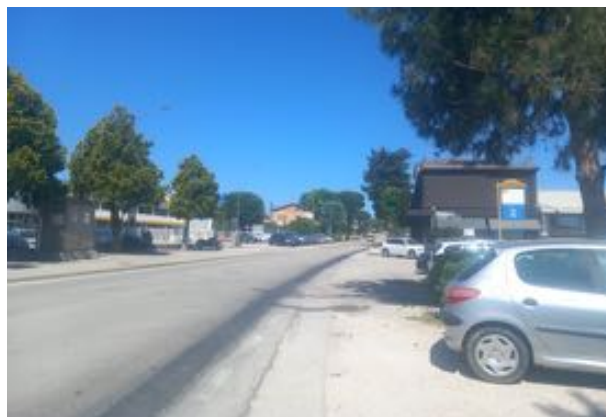
Codice – Nome via	U16	Viale dell'Industria
Zona – Orientamento	Centocroci	Da via Coppi

ACCENTUATO	LIEVE	VARIABILE	ASSENTE
			X

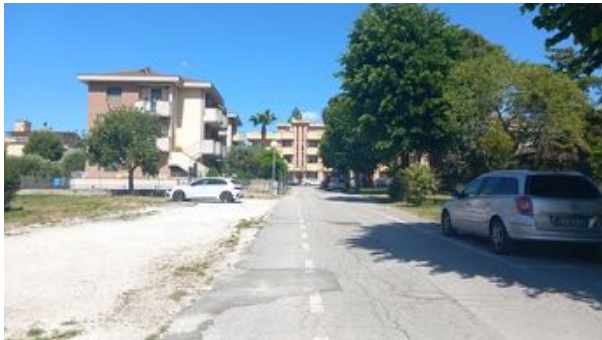
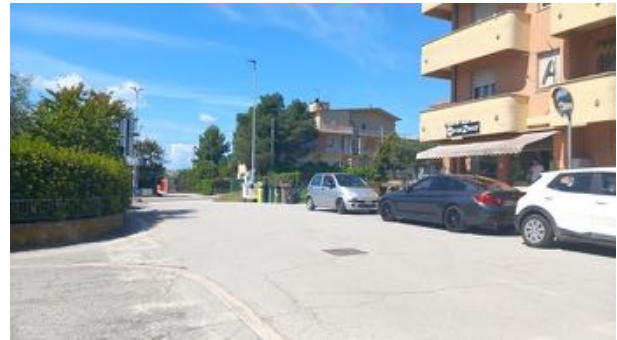
Codice – Nome via	U17	Via Coppi/ via Nuvolari/ via Meroni
Zona – Orientamento	Mondolfo	Da via Coppi a via dello Sport

ACCENTUATO	LIEVE	VARIABILE	ASSENTE
X	X	X	X

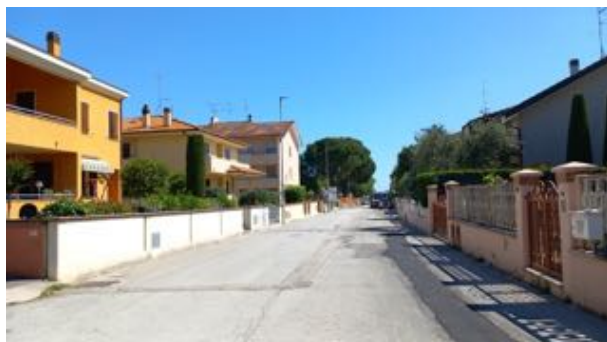
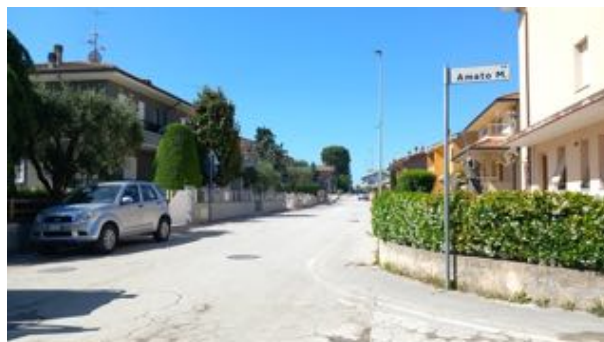
Codice – Nome via	U18	Via Occorsio
Zona – Orientamento	Centocroci	Da SP17 via Industria

ACCENTUATO	LIEVE	VARIABILE	ASSENTE
			X

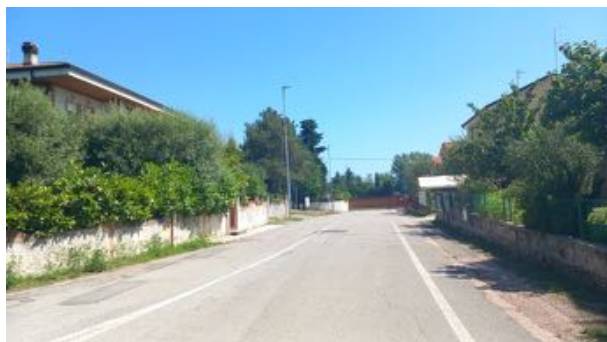
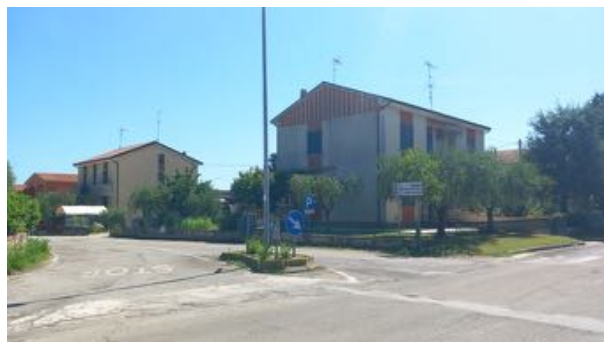
Codice – Nome via	U19	Via Dello Sport
Zona – Orientamento	Mondolfo	Da via dell'Industria

DISLIVELLO	ACCENTUATO	LIEVE	VARIABILE	ASSENTE
		X	X	X

TIPOLOGIA PERCORSO	Marciapiede <90	Marciapiede >90	Banchina	Carreggiata	Pista cicloped.
		Tratto con scal. inizio		X

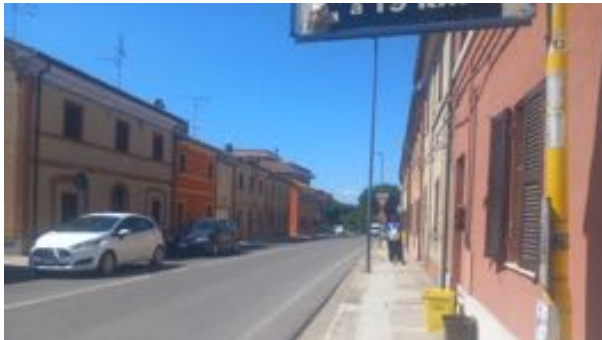
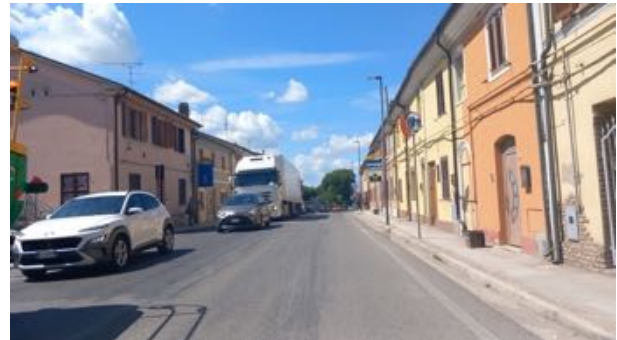
Codice – Nome via	U20	Via Pergolese
Zona – Orientamento	Centrocroci	Da viale dell'Industria fino alla rotonda lato dx

DISLIVELLO	<i>ACCENTUATO</i>	<i>LIEVE</i>	<i>VARIABILE</i>	<i>ASSENTE</i>
		X	X pista in costruzione	X

TIPOLOGIA PERCORSO	<i>Marciapiede <90</i>	<i>Marciapiede >90</i>	<i>Banchina</i>	<i>Carreggiata</i>	<i>Pista ciclod.</i>
		X			X in corso

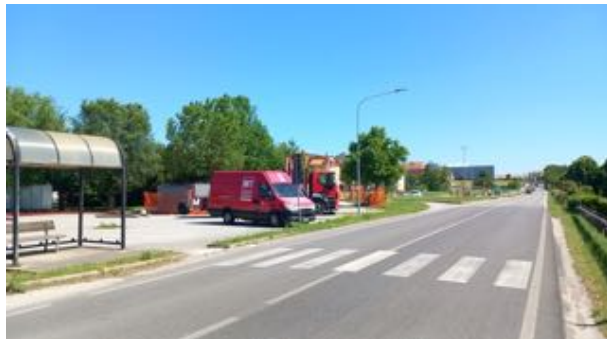
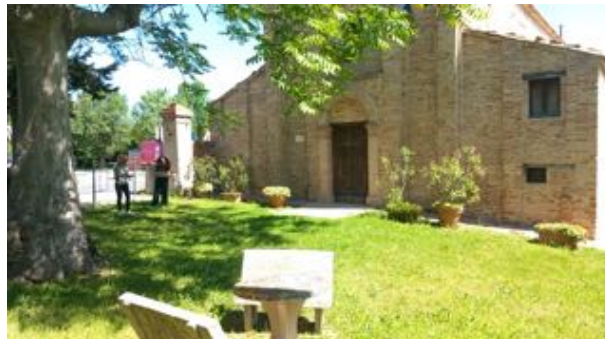
Codice – Nome via	U21	SP176
Zona – Orientamento	Centocroci	Dal supermercato Famila in via S. Sebastiano fino alla chiesa di S. Gervasio

ACCENTUATO	LIEVE	VARIABILE	ASSENTE
		X	X

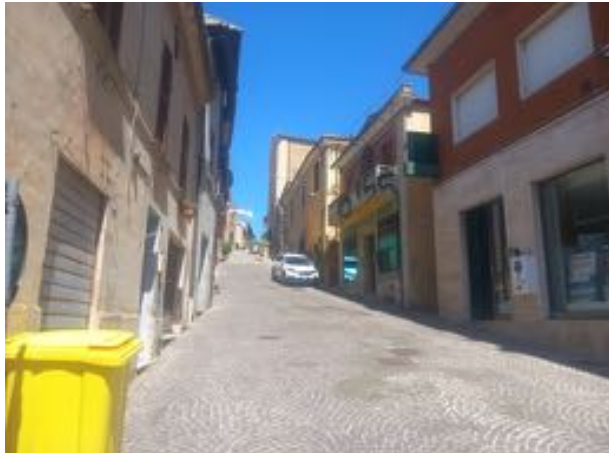
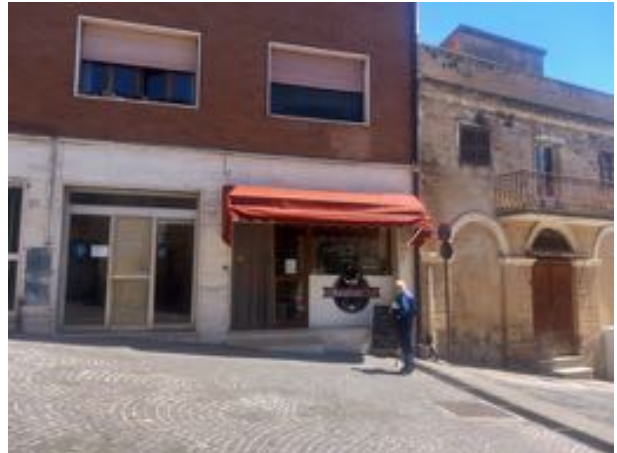
Codice – Nome via	U22	Via XX Settembre
Zona – Orientamento	Mondolfo	Dalla Piazza

TIPOLOGIA PERCORSO	Marciapiede <90	Marciapiede >90	Banchina	Carreggiata	Pista cicloped.
				Pav. non complanare ma senza fughe

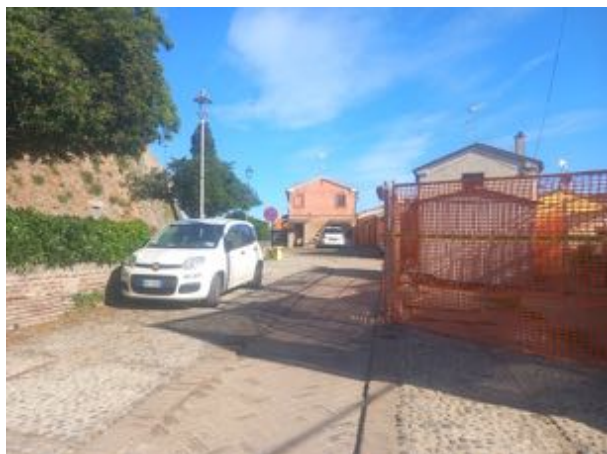
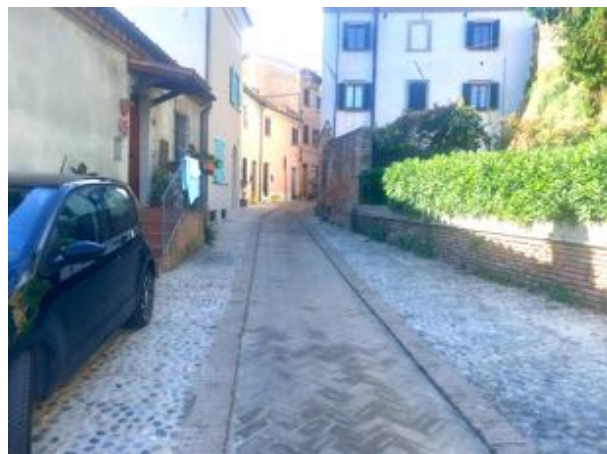
Codice – Nome via	U23	Via Valienza
Zona – Orientamento	Mondolfo

ACCENTUATO	LIEVE	VARIABILE	ASSENTE
	X		X

Marciapiede <90	Marciapiede >90	Banchina	Carreggiata	Pista cicloped.
	Pavimentazione non idonea

- Presente ambulatorio medico con scalino

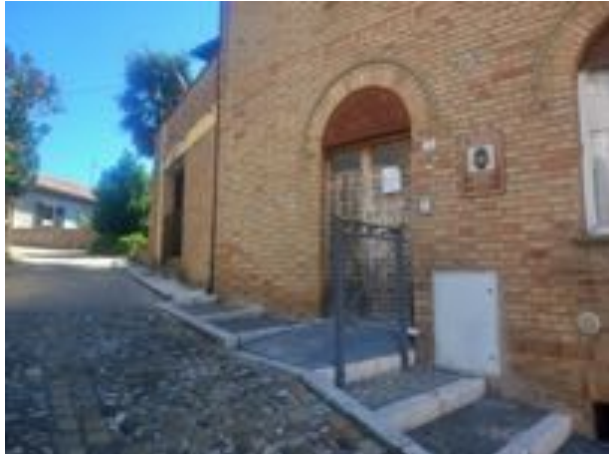
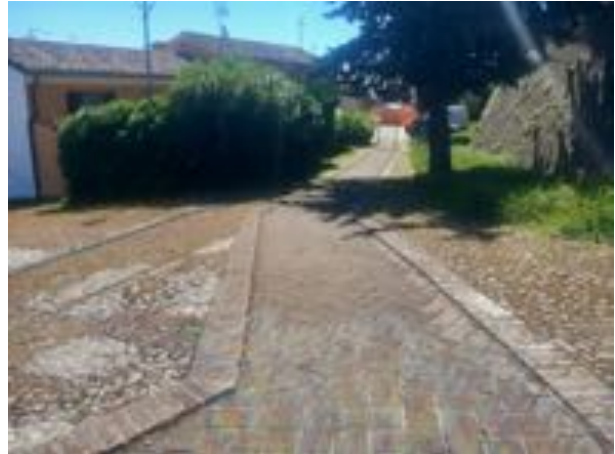
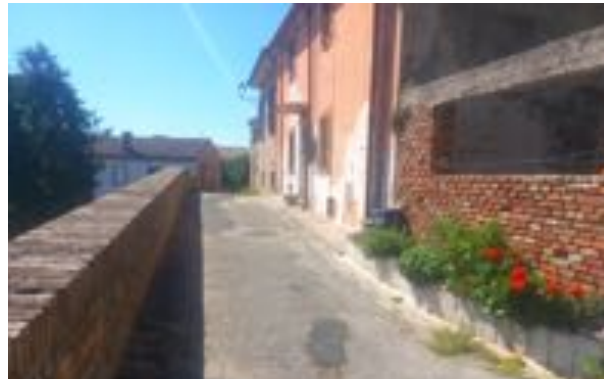
Codice – Nome via	U24	Via Torre
Zona – Orientamento	Mondolfo	Dalla Piazza

ACCENTUATO	LIEVE	VARIABILE	ASSENTE
X		X	X

Marciapiede <90	Marciapiede >90	Banchina	Carreggiata	Pista cicloed.
	X

Carreggiata pavimentata	Marciapiede o pista
X

- Percorso perimetrale ai bastioni San Anna.
- Nel tratto iniziale con pendenza: assente corrimano; poche panchine.
- Segnalazioni dei residenti: non possono più accedere in auto. Intervento: sostituire il ferma- traffico con segnaletica.

Area pedonale chiusa alle AUTO	X	Ufficio risorse umane	X
Inserire limite		UFFICIO PERSONALE	E02
Comando polizia municipale (FARE CORRIMANO)	E02	Area Parcheggio	
Residenziale	X	Presenza arredo: AGGIUNGERE PANCHINE	X

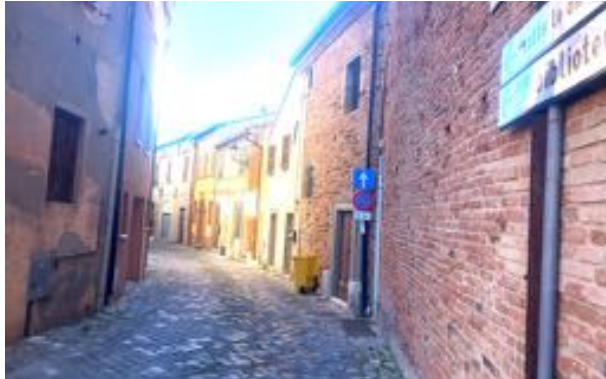
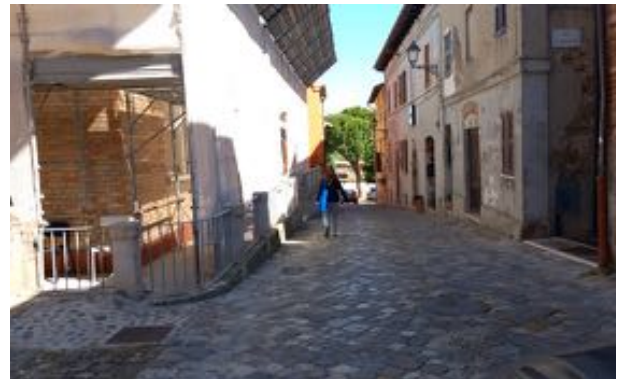
Codice – Nome via	U25	Corso della Libertà
Zona – Orientamento	Mondolfo	Da via Vandali al comune

ACCENTUATO	LIEVE	VARIABILE	ASSENTE
			X

Marciapiede <90	Marciapiede >90	Banchina	Carreggiata Pavimentazione non idonea	Pista cicloped.

Piazza	X	NO	
--------	---	----	--

Limite	
Inserire limite 20	X
Piazza	X
Residenziale	X

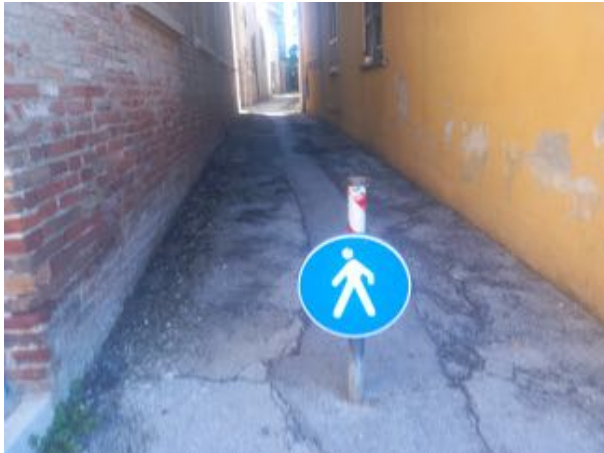
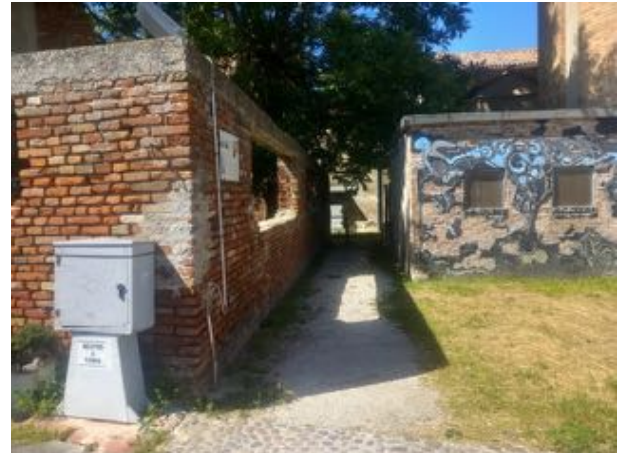
Codice – Nome via	U26	Vicolo Decumano
Zona – Orientamento	Mondolfo	Dalla piazza

TIPOLOGIA PERCORSO	Marciapiede <90	Marciapiede >90	Banchina	Carreggiata	Pista cicloped.
		Area pedonale		Pavimentazione non idonea

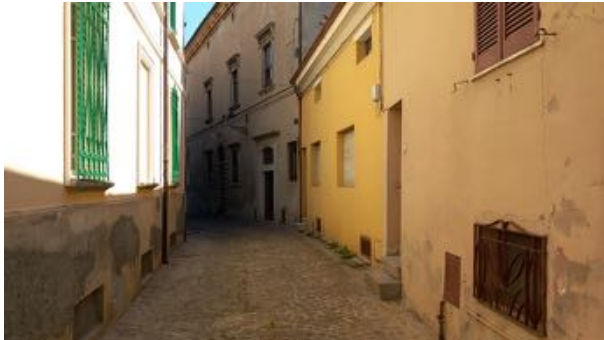
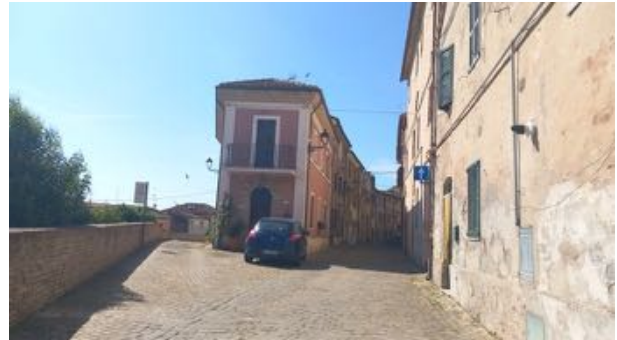
Codice – Nome via	U27	Via F.lli Rosselli
Zona – Orientamento	Mondolfo	Da via Corso della Libertà

DISLIVELLO	ACCENTUATO	LIEVE	VARIABILE	ASSENTE
				X

TIPOLOGIA PERCORSO	Marciapiede <90	Marciapiede >90	Banchina	Carreggiata Pavimentazione non idonea	Pista cicloped.

DISSESTO/ SCONNESSIONI	Carreggiata pav	Marciapiede o pista
	X

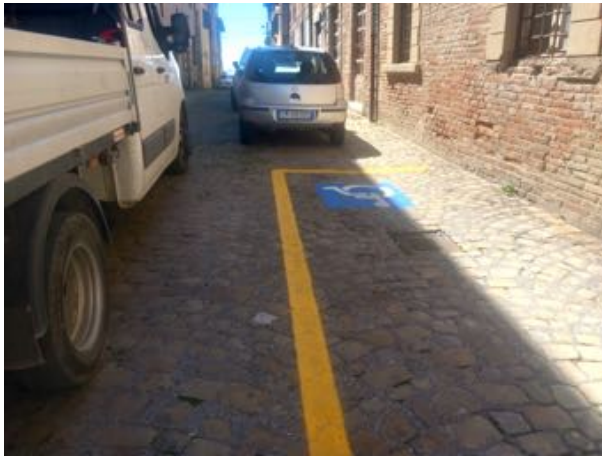
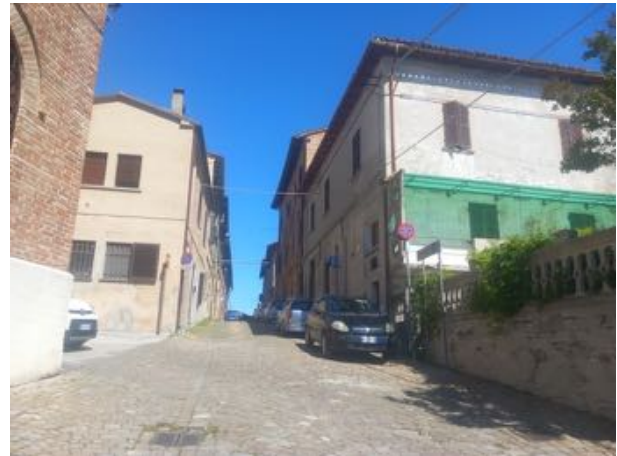
Codice – Nome via	U28	Via Garibaldi
Zona – Orientamento	Mondolfo	Dalla Piazza

TIPOLOGIA PERCORSO	Marciapiede <90	Marciapiede >90	Banchina	Carreggiata Pavimentazione non idonea	Pista cicloped.

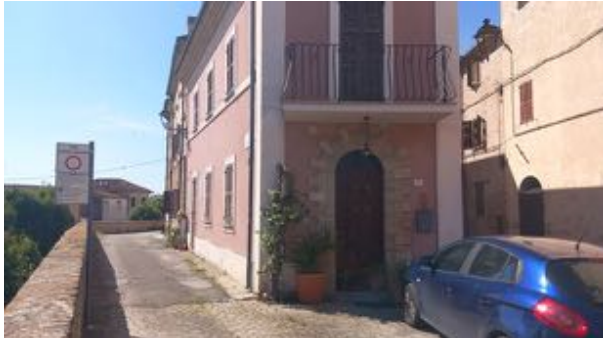
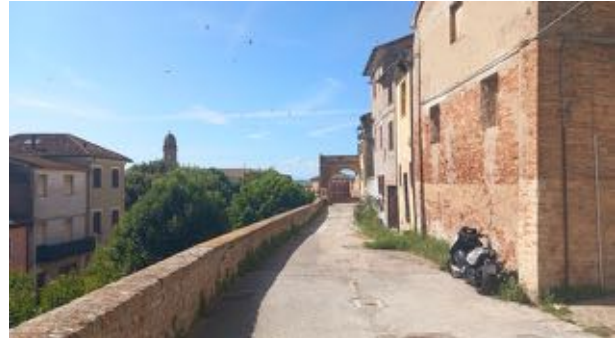
Codice – Nome via	U29	Via San Michele
Zona – Orientamento	Mondolfo	Da Piazza Martini/ via F.lli Rosselli

DISLIVELLO	ACCENTUATO	LIEVE	VARIABILE	ASSENTE
		X non complanare		X

TIPOLOGIA PERCORSO	Marciapiede <90	Marciapiede >90	Banchina	Carreggiata	Pista cicloed.
	Scalinata verso via Cavour			Area pedonale

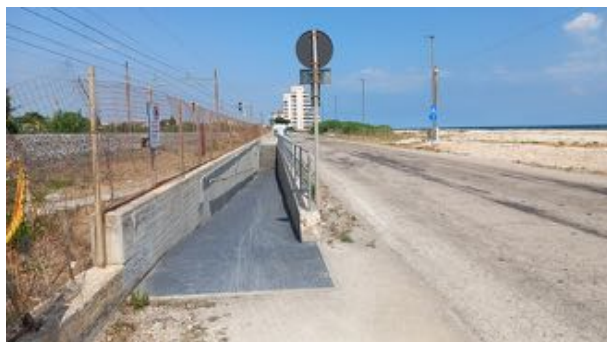
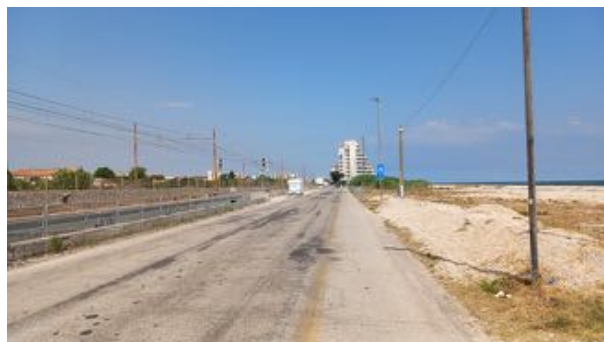
Codice – Nome via	U30a	Lungomare Colombo (tratto 1)
Zona – Orientamento	Marotta	Dal Piazzale-rotonda verso Senigallia

DISLIVELLO	ACCENTUATO	LIEVE	VARIABILE	ASSENTE
				X

TIPOLOGIA PERCORSO	Marciapiede <90	Marciapiede >90	Banchina	Carreggiata	Pista ciclabile.
				X	X scolorito

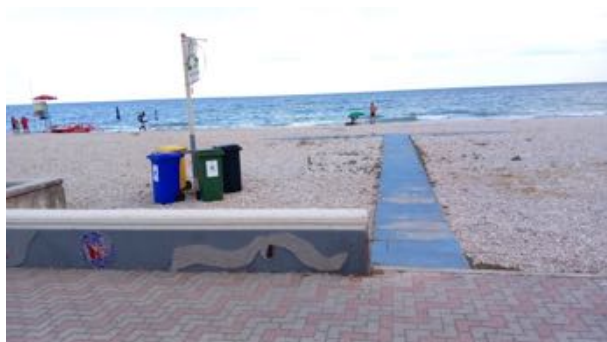
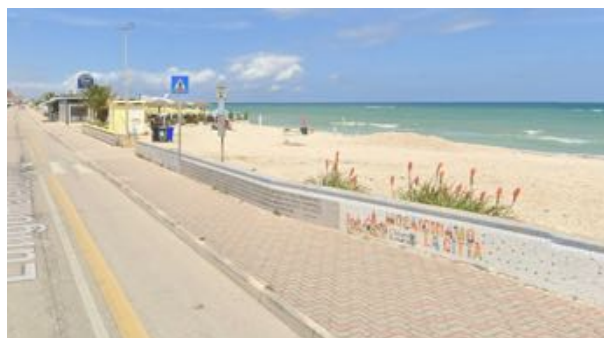
Codice – Nome via	U30b	Lungomare Colombo (tratto 2)
Zona – Orientamento	Marotta	Da via Togliatti alla rotonda

ACCENTUATO	LIEVE	VARIABILE	ASSENTE
			X

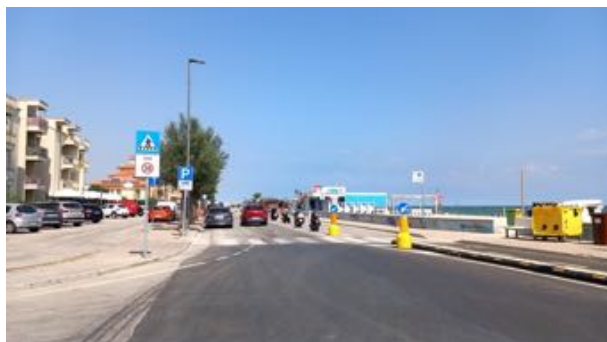
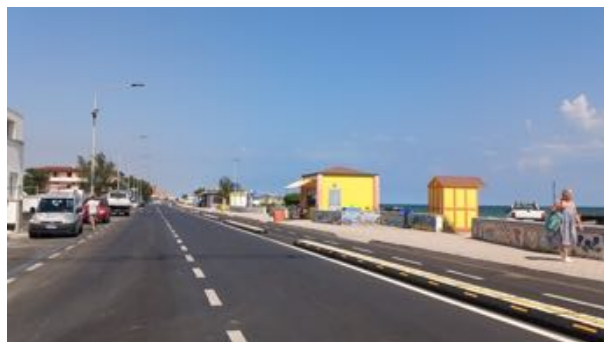
Codice – Nome via	U30c	Lungomare Colombo (tratto 3)
Zona – Orientamento	Marotta	Da via Togliatti a via Parini

DISLIVELLO	ACCENTUATO	LIEVE	VARIABILE	ASSENTE
				X

TIPOLOGIA PERCORSO	Marciapiede <90	Marciapiede >90	Banchina	Carreggiata	Pista ciclabile.
		X			X

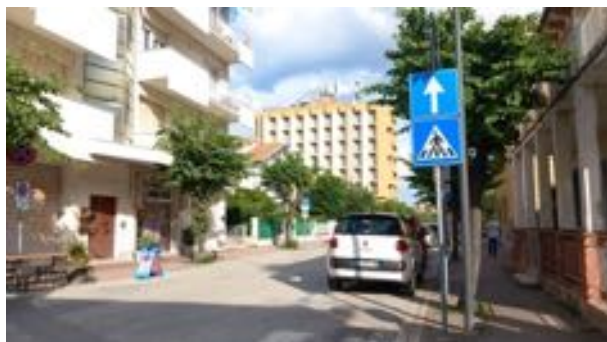
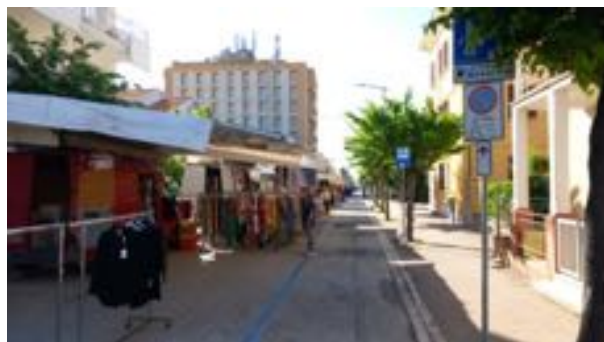
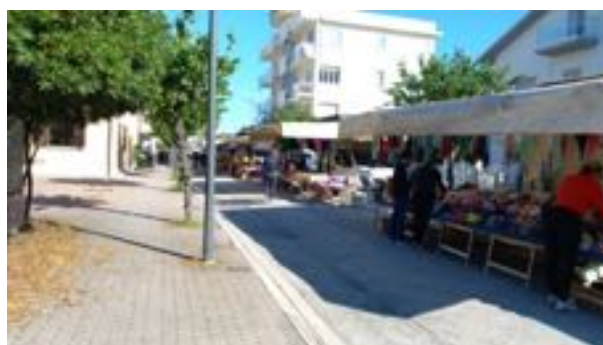
Codice – Nome via	U31	Viale Carducci
Zona – Orientamento	Marotta	Da via Parini

ACCENTUATO	LIEVE	VARIABILE	ASSENTE
			X

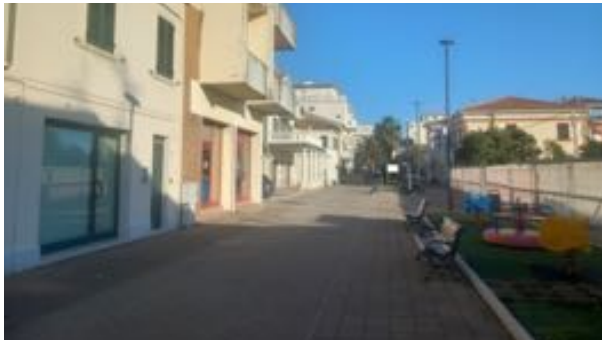
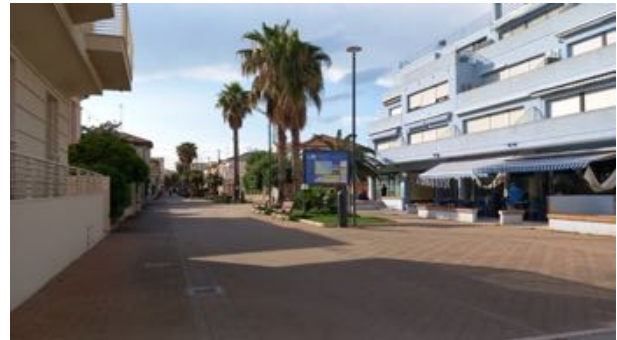
Codice – Nome via	U32	Via Carducci (tratto pedonale)
Zona – Orientamento	Marotta	Da via Parini alla piazza

DISLIVELLO	ACCENTUATO	LIEVE	VARIABILE	ASSENTE
				X

TIPOLOGIA PERCORSO	Marciapiede <90	Marciapiede >90	Banchina	Carreggiata	Pista cicloped.
		X

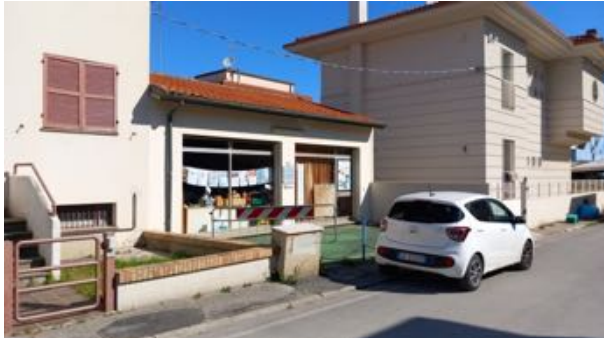
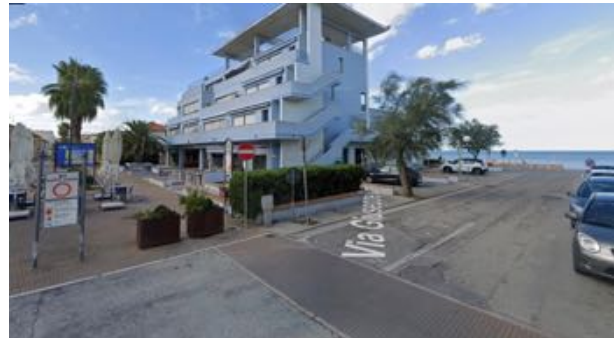
Codice – Nome via	U33	Via Parini
Zona – Orientamento	Marotta	Dal lungomare Colombo

DISLIVELLO	ACCENTUATO	LIEVE	VARIABILE	ASSENTE
				X

TIPOLOGIA PERCORSO	Marciapiede <90	Marciapiede >90	Banchina	Carreggiata	Pista cicloped.
		X		X

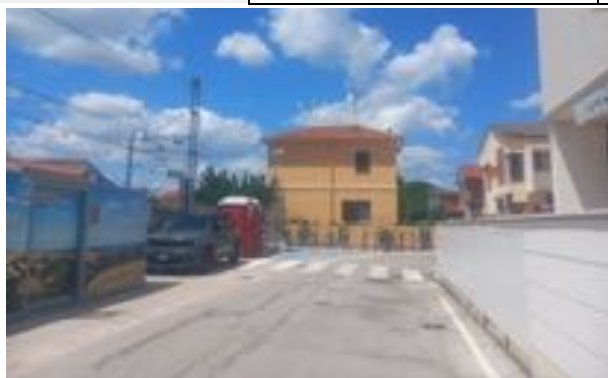
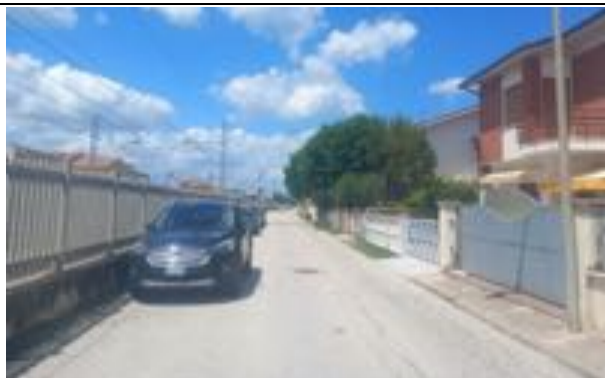
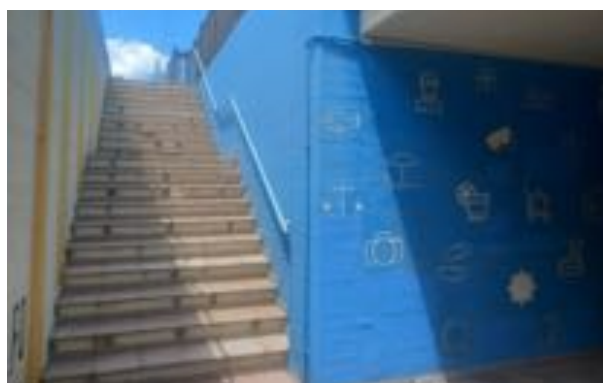
Codice – Nome via	U33	Via Parini/ via Manzoni
Zona – Orientamento	Mondolfo	Da via Carducci

ACCENTUATO	LIEVE	VARIABILE	ASSENTE
			X
