COMUNE di MONDOLFO - PU

P E B A

Piano per l'**E**liminazione delle **B**arriere **A**rchitettoniche

2 - RILIEVO SPAZI PUBBLICI

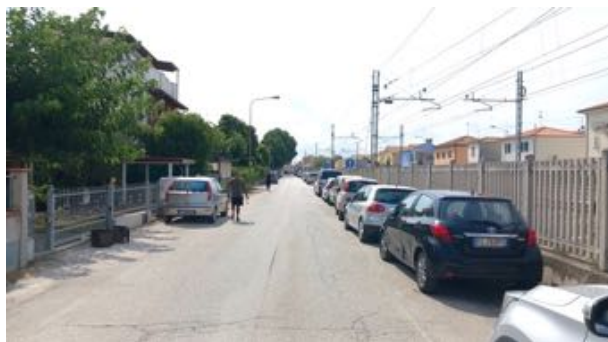
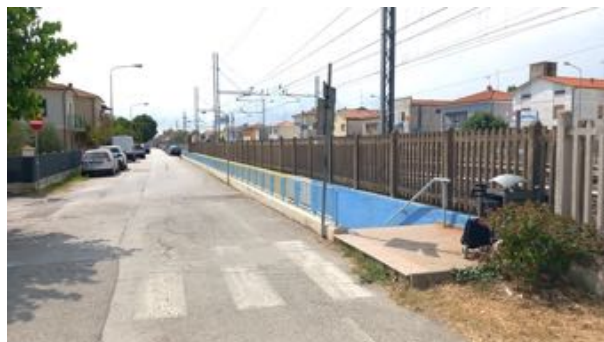
Codice – Nome via	U34	Via Manzoni/via Foglia
Zona – Orientamento	Marotta	Da via Parini alla Piazza e sottopasso

ACCENTUATO	LIEVE	VARIABILE	ASSENTE
			X

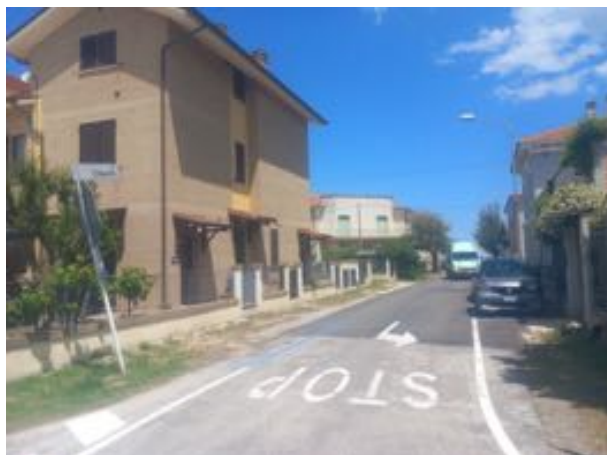
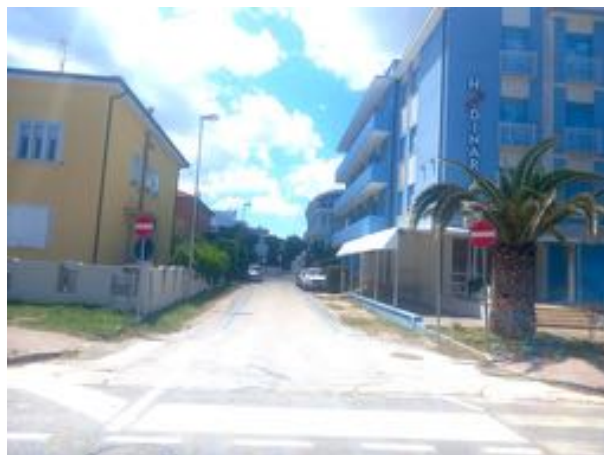
Codice – Nome via	U35	Via Chienti/Tronto
Zona – Orientamento	Marotta	Da via Foglia al lungomare

ACCENTUATO	LIEVE	VARIABILE	ASSENTE
			X

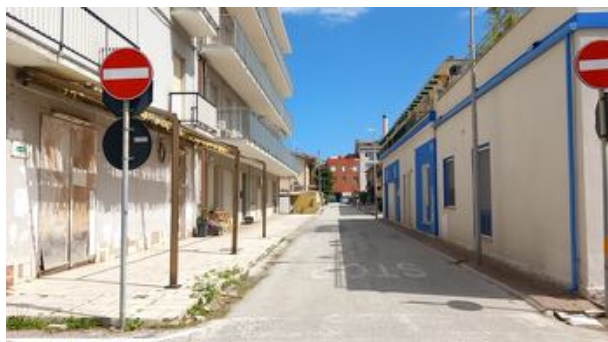
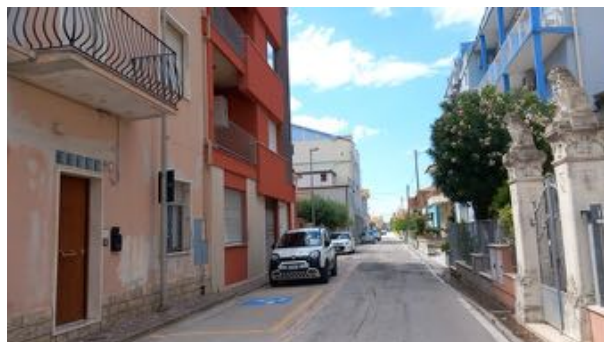
Codice – Nome via	U36	Via Chiesa
Zona – Orientamento	Marotta

DISLIVELLO	ACCENTUATO	LIEVE	VARIABILE	ASSENTE
				X

TIPOLOGIA PERCORSO	Marciapiede <90	Marciapiede >90	Banchina	Carreggiata	Pista cicloped.
				X

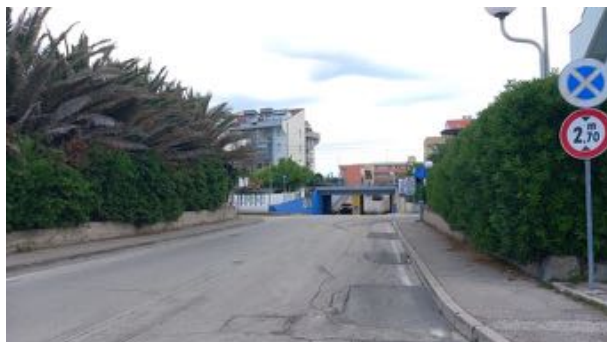
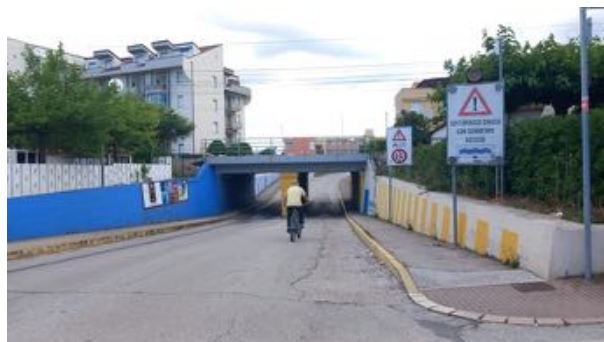
Codice – Nome via	U37	Via Togliatti
Zona – Orientamento	Marotta	Dal lungomare

DISLIVELLO	ACCENTUATO	LIEVE	VARIABILE	ASSENTE
	sottopasso			X

TIPOLOGIA PERCORSO	Marciapiede <90	Marciapiede >90	Banchina	Carreggiata	Pista ciclod.
	X	X

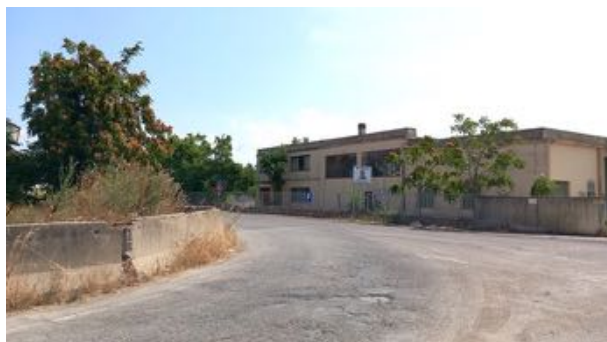
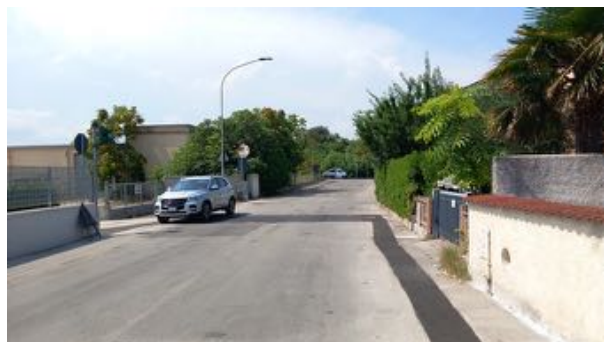
Codice – Nome via	U38	Via Foscolo
Zona – Orientamento	Marotta	Da via Litoranea

DISLIVELLO	ACCENTUATO	LIEVE	VARIABILE	ASSENTE
				X

TIPOLOGIA PERCORSO	Marciapiede <90	Marciapiede >90	Banchina	Carreggiata	Pista ciclopéd.
				X	X in alto

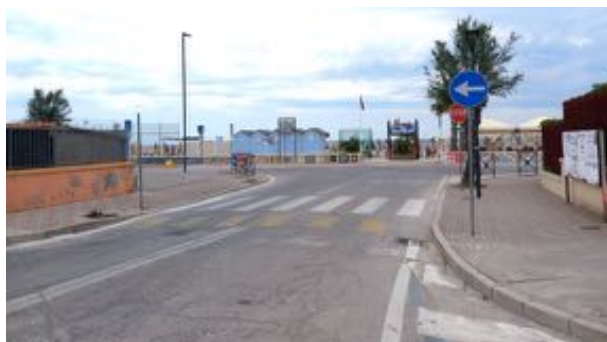
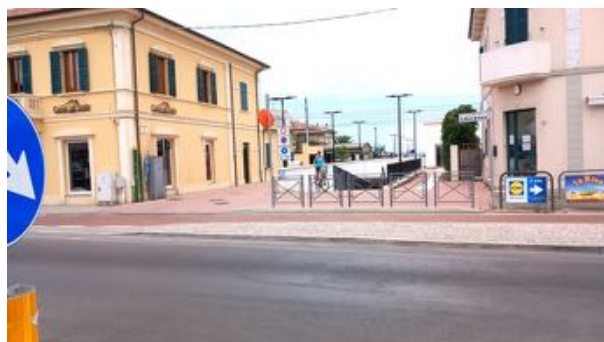
Codice – Nome via	U39	Via Ariosto
Zona – Orientamento	Marotta	Dal Lungomare a via Adriatica

ACCENTUATO	LIEVE	VARIABILE	ASSENTE
			X

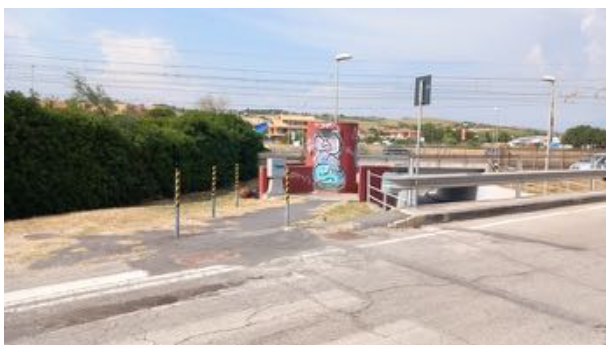
N.1
“delle Rane”

1) “delle Rane” (via Chiesa)	2) via Foglia	3) piazza Kennedy
4) Stazione FS	5) via Ariosto	6) via Togliatti
7) “Camping”	8) “Dog beach”	9) via Foscolo (in piano)

(in verde i sottopassi con rampa, gli altri con la sola scala)

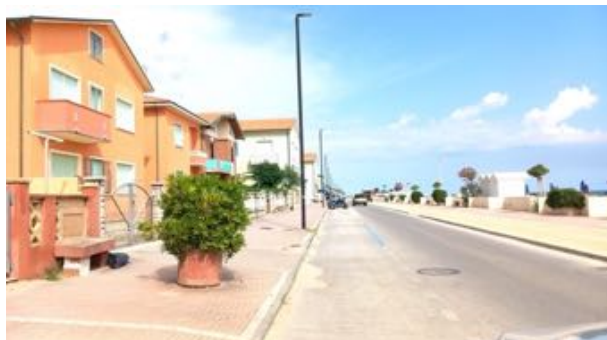
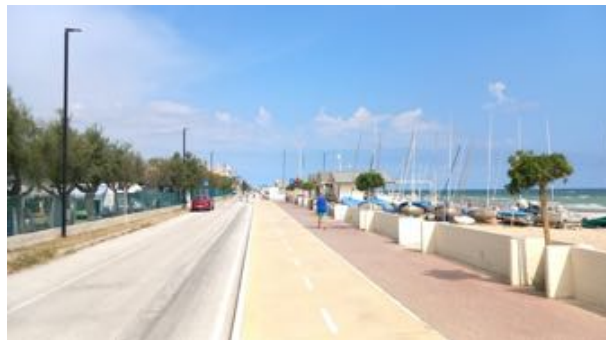
Codice – Nome via	U41a	Lungomare Faà di Bruno
Zona – Orientamento	Marotta	Da via Tronto a Fano

DISLIVELLO

ACCENTUATO	LIEVE	VARIABILE	ASSENTE
			X

Marciapiede <90	Marciapiede >90	Banchina	Carreggiata	Pista ciclabile
	X			X

Inizio ZTL 50m prima della trattoria La Batana Bagni Gabbiano

LATO Sinistro	LATO Destro
X tranne 15 m X dopo 15m poi X	X
X	X

X 3	X	NO	SI
Via Marecchia	X	NO	SI
Altri attrav x 6	X (5 scal)	NO	SI

Ubicazione: lungo spiaggia con interferenza ciclopeditone	Lato DX Hotel d'Oro
MOBILITA' (raccordo al percorso / spazio per movimento/pedana)	PA
ORIENTAMENTO (intercettaz. non vedenti / identif. fermata)	NO
COMFORT (presenza pensilina / presenza panca)	PA solo panca
SICUREZZA	SI

Limite 30	X
Inserire limite	
Accessi al mare	X
Residenziale

- Percorso Lungomare "dei Mosaici".

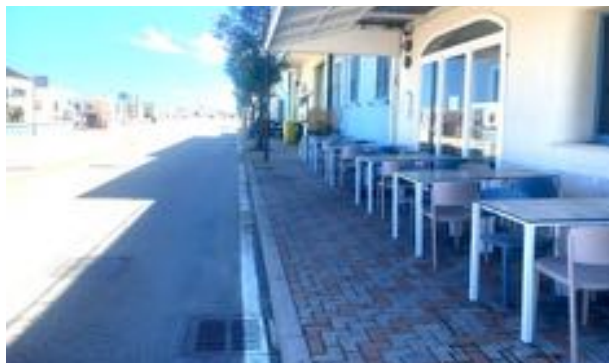
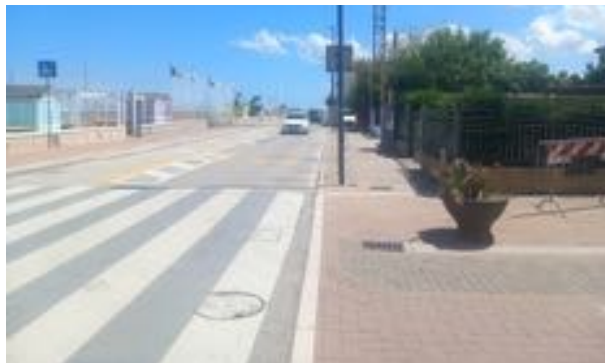
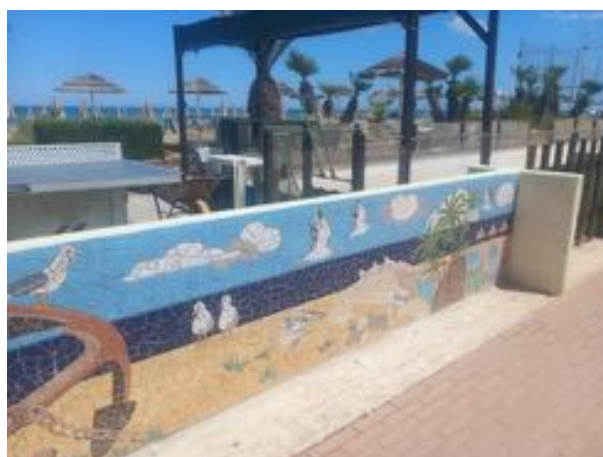
Codice – Nome via	U41b	Lungomare Faà de Bruno (tratto 2)/ Lungomare Colombo (tratto 1)
Zona – Orientamento	Marotta	Da via Chienti a via Parini

ACCENTUATO	LIEVE	VARIABILE	ASSENTE
			X

Marciaiede <90	Marciaiede >90	Banchina	Carreggiata	Pista cicloped.
	X			X

LATO Sinistro	LATO Destro
X	X

Via Potenza	X (2 scal)	NO	SI
Piazza	X	NO	SI
Via Parini	X	NO	SI
Piazza	X	NO	SI

H. Giardini 11 Eroine	<input checked="" type="checkbox"/>	NO	SI
X 3	<input checked="" type="checkbox"/>	NO	SI
X 1	<input checked="" type="checkbox"/> (1 scal)	NO	SI

- Percorso del mare e dei mosaici.
- Altezza via Parini: bagni Riccardo con accesso ☒ e area giochi lungomare.

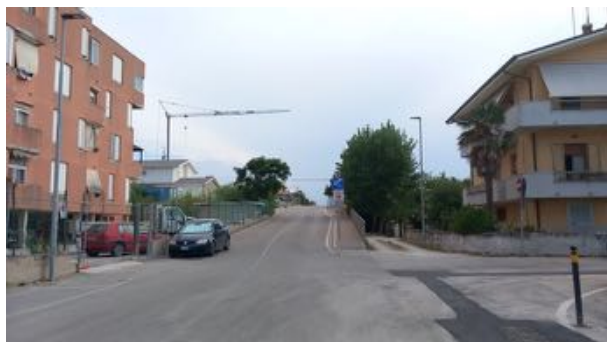
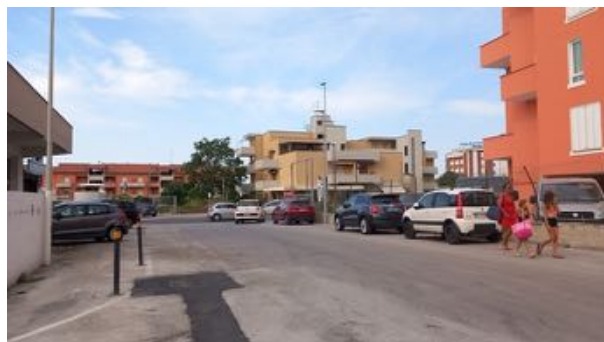
Codice – Nome via	U42	Via Salvemini (tratto)/ via Berlinguer
Zona – Orientamento	Marotta	Da via Adriatica

DISLIVELLO	ACCENTUATO	LIEVE	VARIABILE	ASSENTE
	X 80m inizio			X

TIPOLOGIA PERCORSO	Marciapiede <90	Marciapiede >90	Banchina	Carreggiata	Pista cicloped.
		X		X	X

ACCESSIBILITÀ PEDONALE	LATO Sinistro	LATO Destro
	X	X
Dopo 80 m dalla salita	X ciclopedonale	X con interruz. H. area park

Via Adriatica	X	NO	NO
Via Salvemini (tratto 2)	X	NO

1. Via di Vittorio	X (2 scal)	NO	SI
--------------------	------------	----	----

In pendenza	Dopo 100m
Non Accessibilità e/o Insicurezza (da 0 a 3)	3	1
Servizi pubblici, parcheggio, parco giochi, piazze, chiesa, monumenti		2
Segnalazioni pervenute (da 0 a 4)		
Lavori previsti e/o nuove urbanizzazioni (da 0 a 3)		
Percorso rilevante/frequenzamento scolastica, commerciale, podistica	3	3
Fermata bus scolastico o bus di linea o Pedibus (da 0 a 2)		
SOMMA	6	6

- Presente dosso rallentatore.
- Fine via: continuità pedonale verso il parco.
- Via De Vittorio:

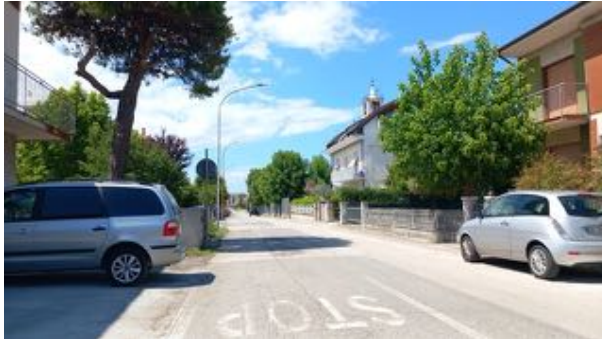
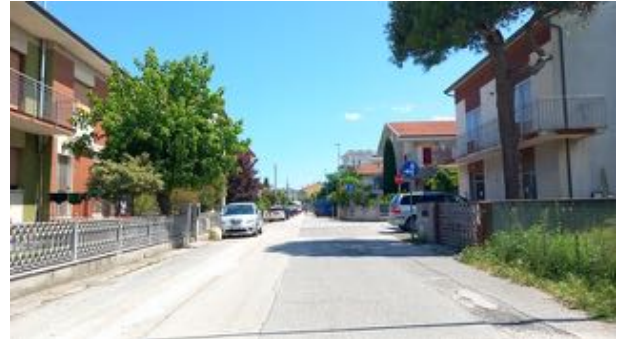
Codice – Nome via	U43	Via Basilicata/ via Lazio/ via Milano/ via 2 Giugno
Zona – Orientamento	Marotta

ACCENTUATO	LIEVE	VARIABILE	ASSENTE
			X

Marciapiede <90	Marciapiede >90	Banchina	Carreggiata	Pista cicloped.
			X

LATO Sinistro	LATO Destro
	XX

assente			
---------	--	--	--

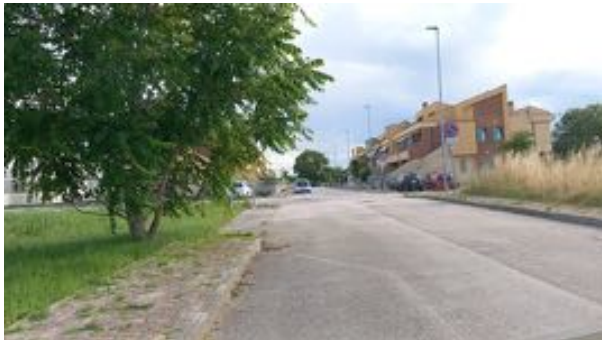
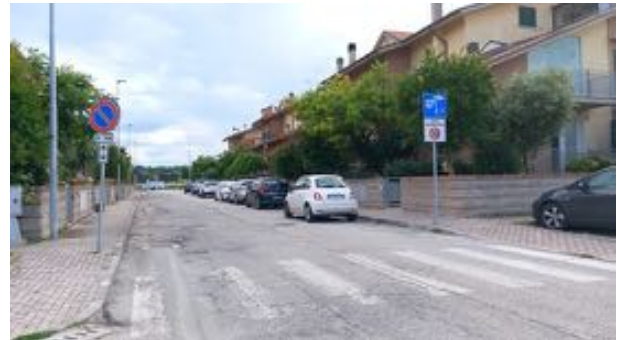
Codice – Nome via	U44	Via De Vittorio
Zona – Orientamento	Marotta	Da via Berlinguer

DISLIVELLO	ACCENTUATO	LIEVE	VARIABILE	ASSENTE
				X

TIPOLOGIA PERCORSO	Marciapiede <90	Marciapiede >90	Banchina	Carreggiata	Pista cicloped.
		X

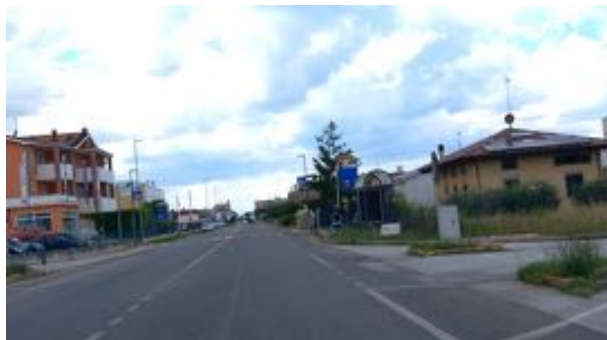
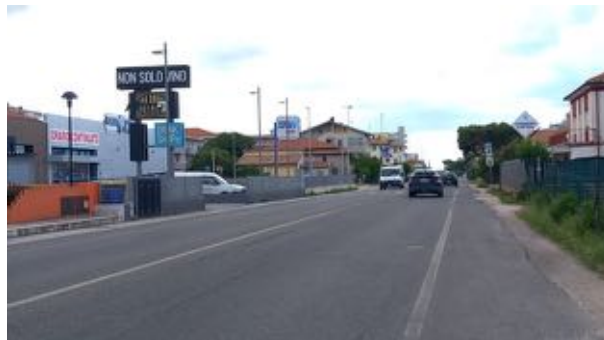
Codice – Nome via	U45a	Via Litoranea (tratto 1,2)
Zona – Orientamento	Marotta	Da via Raffaello/ via Tiepolo/ via Indipendenza (farmacia) fino a via Togliatti

ACCENTUATO	LIEVE	VARIABILE	ASSENTE
			X

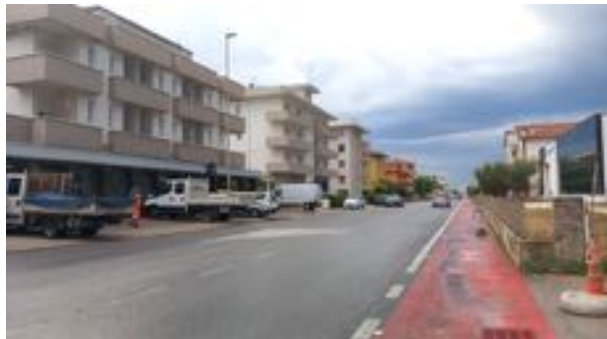
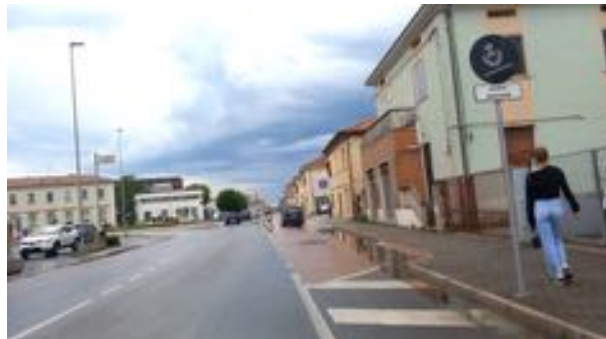
Codice – Nome via	U45b	Via Litoranea (tratto 3)
Zona – Orientamento	Marotta	Da via Indipendenza alla rotonda di via Valcesano

ACCENTUATO	LIEVE	VARIABILE	ASSENTE
			X

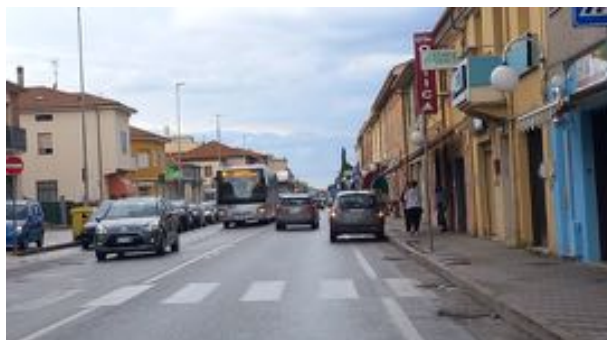
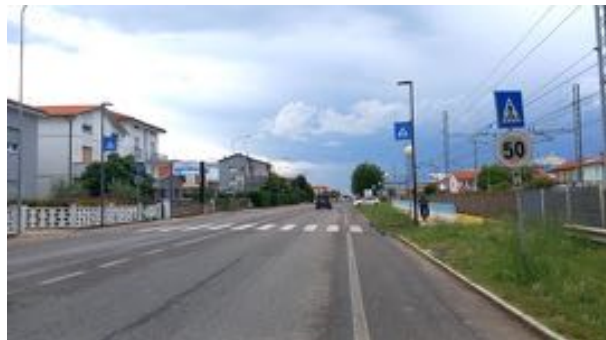
Codice – Nome via	U45c	Via Litoranea (tratto 4)
Zona – Orientamento	Marotta	Da via Valcesano a Viale della Repubblica

ACCENTUATO	LIEVE	VARIABILE	ASSENTE
X S. Giovanni (chiesa)			X

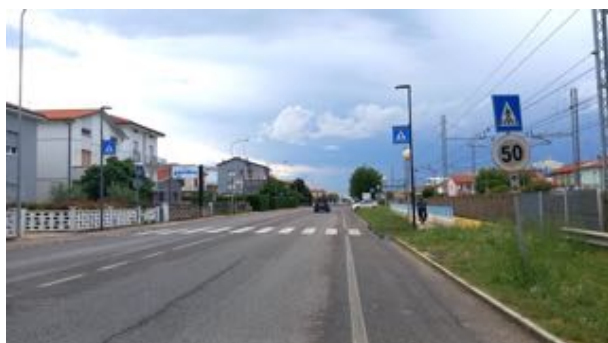
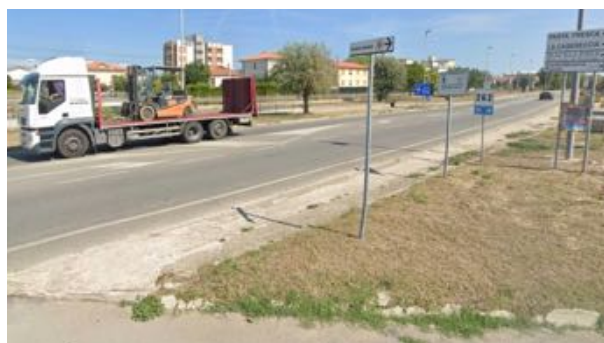
Codice – Nome via	U46	Via Adriatica
Zona – Orientamento	Marotta	Da viale della Repubblica a Fano

ACCENTUATO	LIEVE	VARIABILE	ASSENTE
			X

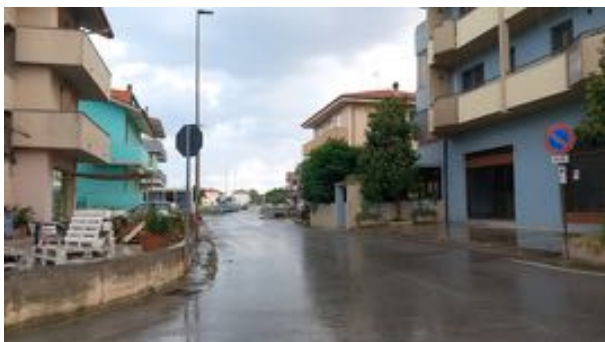
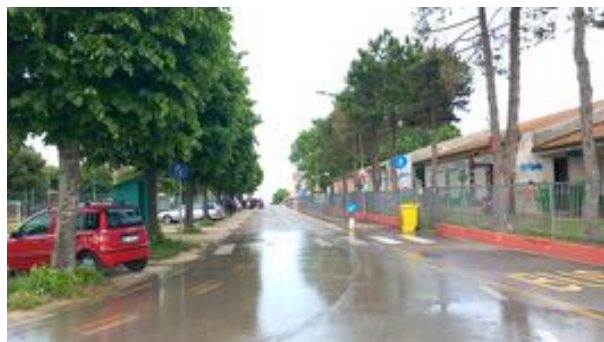
Codice – Nome via	U47/71	Via Gagarin/ via Raffaello
Zona – Orientamento	Marotta	Da via Astronauti

DISLIVELLO	ACCENTUATO	LIEVE	VARIABILE	ASSENTE
	Tratto 2 raffaello			X

TIPOLOGIA PERCORSO	Marciapiede <90	Marciapiede >90	Banchina	Carreggiata	Pista cicloped.
			X	X

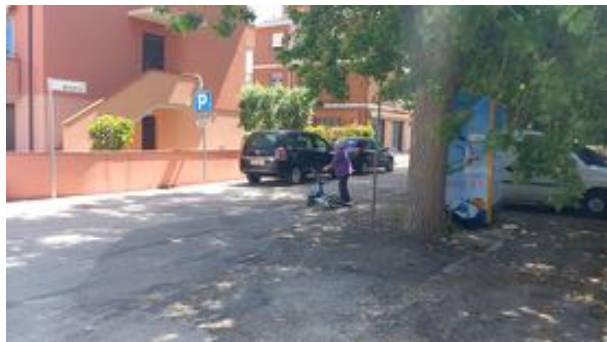
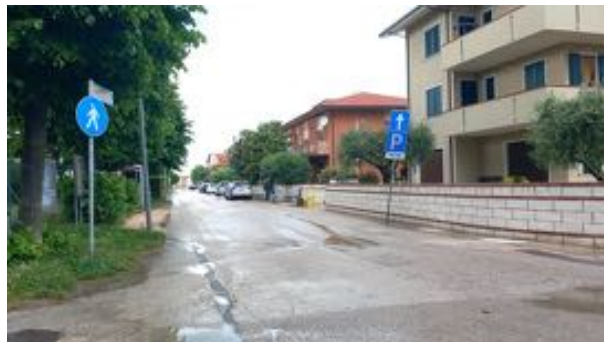
Codice – Nome via	U48	Vie Giotto/ Tintoretto/ Mantegna/ Caravaggio/ Tiziano/ Bramante/ Botticelli
Zona – Orientamento	Marotta	Da via Caravaggio

ACCENTUATO	LIEVE	VARIABILE	ASSENTE
Puntuale su via Michelangelo (pendenza)			X

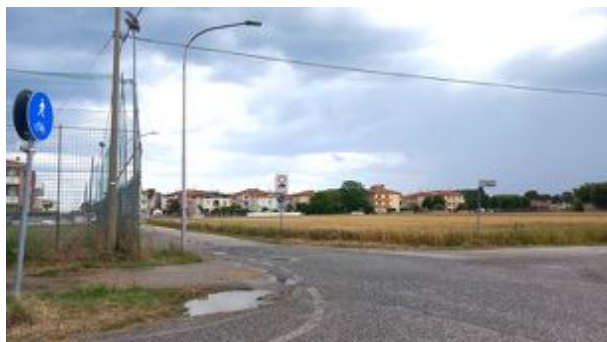
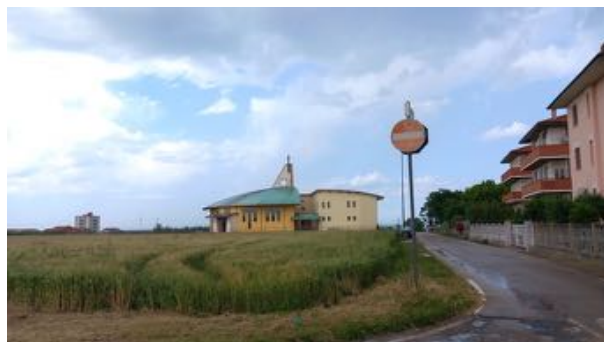
Codice – Nome via	U49	Via Clementina/ via Perugino/ via Tiepolo
Zona – Orientamento	Marotta	Da via Gagarin

DISLIVELLO	ACCENTUATO	LIEVE	VARIABILE	ASSENTE
				X

TIPOLOGIA PERCORSO	Marciapiede <90	Marciapiede >90	Banchina	Carreggiata	Pista cicloped.
				X

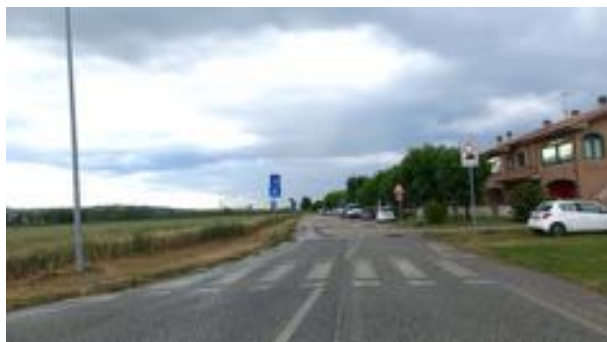
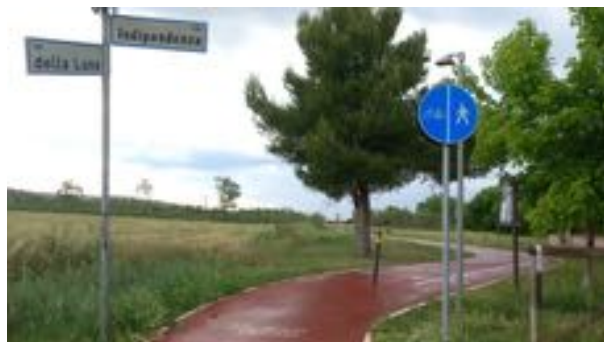
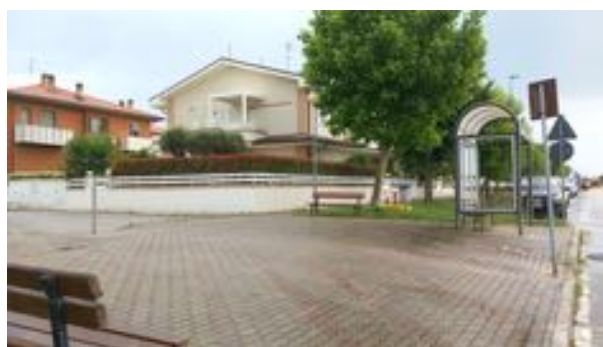
Codice – Nome via	U50	Via della Luna
Zona – Orientamento	Marotta	Da via Indipendenza

ACCENTUATO	LIEVE	VARIABILE	ASSENTE
			X

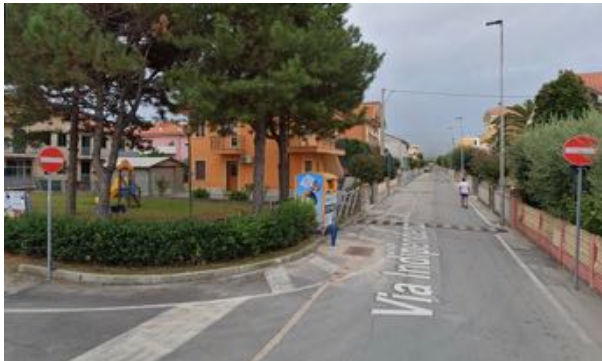
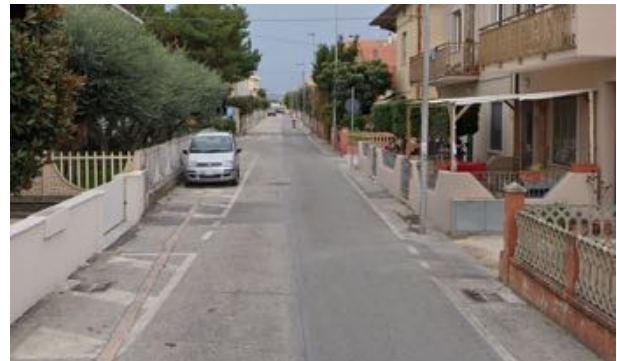
Codice – Nome via	U51	Via Indipendenza (tratto 2)
Zona – Orientamento	Marotta	Da via Luna a via Marte

DISLIVELLO	ACCENTUATO	LIEVE	VARIABILE	ASSENTE
				X

TIPOLOGIA PERCORSO	Marciapiede <90	Marciapiede >90	Banchina	Carreggiata	Pista cicloped.
			X	X

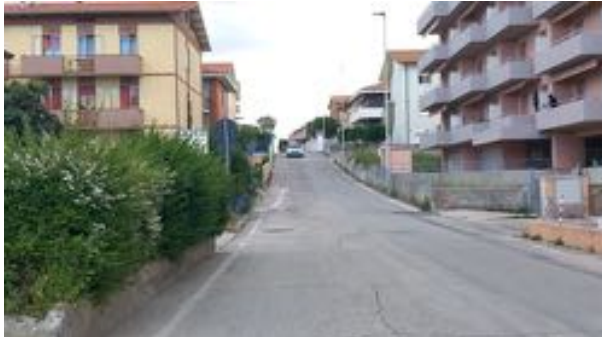
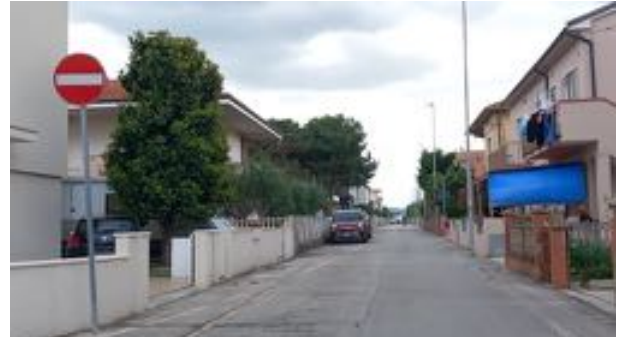
Codice – Nome via	U52a	Via Indipendenza (tratto1)/ via Astronauti/ via Marte
Zona – Orientamento	Marotta	Da via Adriatica

DISLIVELLO	<i>ACCENTUATO</i>	<i>LIEVE</i>	<i>VARIABILE</i>	<i>ASSENTE</i>
	X		X	X

TIPOLOGIA PERCORSO	<i>Marciapiede <90</i>	<i>Marciapiede >90</i>	<i>Banchina</i>	<i>Carreggiata</i>	<i>Pista cicloped.</i>
			X	X

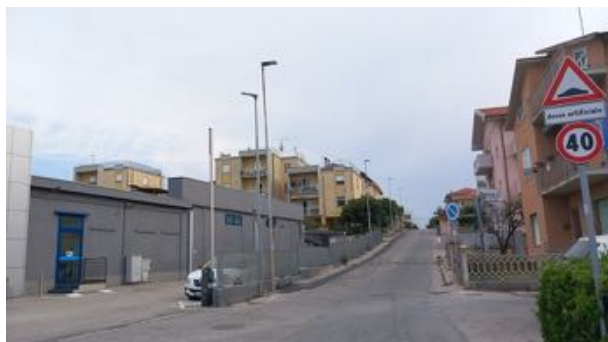
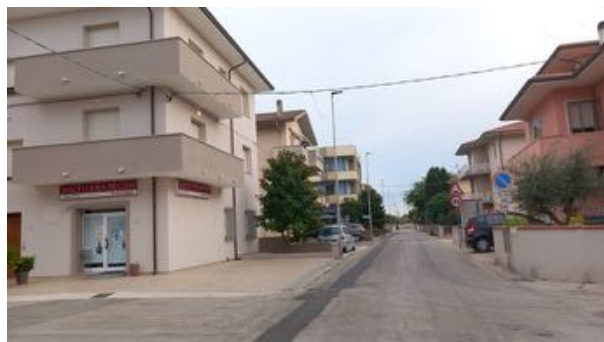
Codice – Nome via	U52b	Via degli Astronauti (tratto 1)
Zona – Orientamento	Marotta	Da via Litoranea

DISLIVELLO	ACCENTUATO	LIEVE	VARIABILE	ASSENTE
				X

TIPOLOGIA PERCORSO	Marciapiede <90	Marciapiede >90	Banchina	Carreggiata	Pista cicloped.
				X

ACCESSIBILITÀ PEDONALE	LATO Sinistro	LATO Destro
	X

Via Littoranea	X	NO	NO
Via Marte	X	NO	SI
Via Gagarin	X	NO	SI/NO

Attraversamenti assenti

Limite		Negozi e area commerciale	X 3 bar
Inserire limite 20	X	Supermercato	
Servizi		Area Parcheggio	
Residenziale	X	Presenza alberatura e/o elementi di arredo

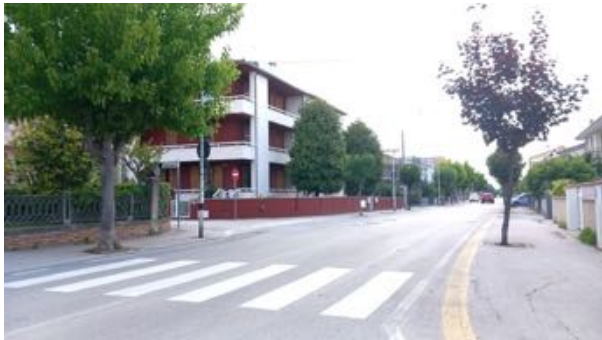
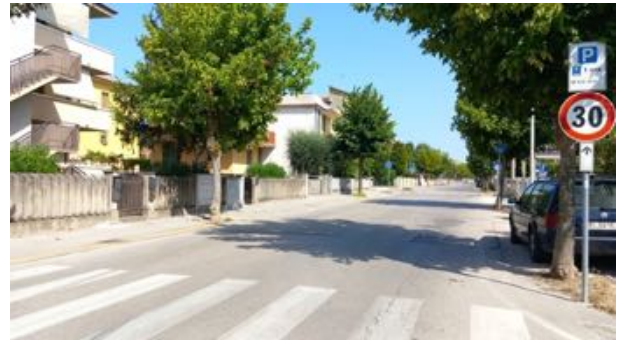
Codice – Nome via	U53	Viale delle Regioni
Zona – Orientamento	Marotta	Da via Valcesano a viale della Repubblica

Marciapiede <90	Marciapiede >90	Banchina	Carreggiata	Pista cicloped.
X	X a raso			X

LATO Sinistro	LATO Destro
	X dopo 15m XX	XX
Da via Abbruzzi	XX	X non complanare e caditoia
Da Mercato Coal	X	X
Da Via Trentino	X	X
20m prima viale della Repubblica	X	X
Da Viale della Repubblica	X	X

Via Piemonte	X	NO	No strisce e lungo
Via Abbruzzi	X	NO	NO strisce e lungo
2 Abruzzi, Piemonte, Umbria, Marche, Resistenza, Milano, Friuli, Sicilia	X	NO	Da indicare
Viale della Repubblica	X (2 scal)	NO	NO
Via Milano h. Parco	X	NO	SI

- Pavimento non complanare.
- Velocità elevata automezzi.
- Vie trasversali senza percorso pedonale: inserire limite 20kmh (Via Resistenza ecc.)

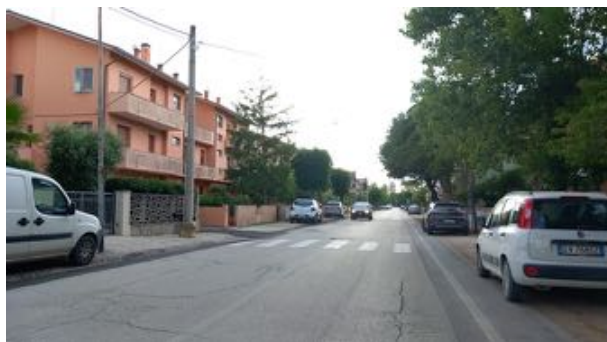
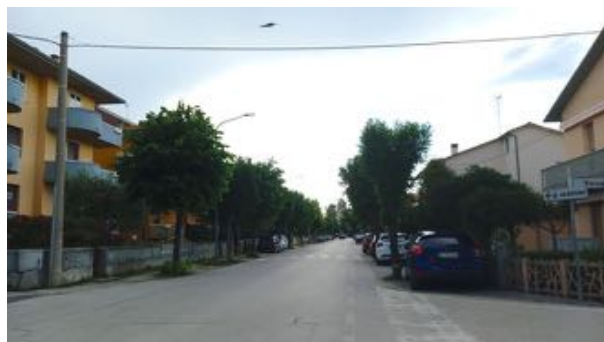
Codice – Nome via	U54	Viale delle Province
Zona – Orientamento	Marotta	Da viale delle Regioni

Carreggiata	Marciapiede o pista
X via Genova

Viale delle Regioni (ciclabile)	X	NO	SI
Via Della Vecchia Osteria	XX	NO	NO/SI
Via Bari/ Palermo/Firenze/Perugia/ Sardegna	X	NO	SI
Via Genova	X	NO	SI
Viale della Repubblica	X	NO	NO
Via Perugia e Genova, Firenze, Palermo (con dissesto); Bari; ...	X	NO	NO strisce
Via Ugo Betti	X	NO	No strisce
Via Trentino con senso unico/Friuli	X	NO	SI

- Via Bari; Palermo, Perugia: pavimento con puntuale dissesto.
- Banchine non asfaltate ed usate come soste automezzi.
- Area verde attrezzata: ☒ dentro e fuori; tavoli e panchine ☒; attraversamento ☒; presenti alberature; lampioni assenti.
- Via Genova via importante con ufficio postale senza percorso pedonale protetto ☒.
- Intervento da valutare: realizzazione ciclabile/corsia protetta.

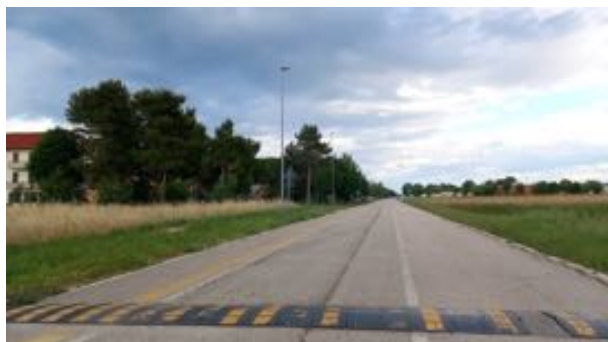
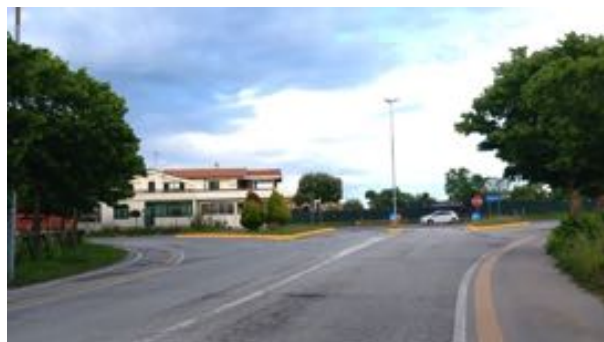
Codice – Nome via	U55	Viale Europa
Zona – Orientamento	Marotta	Da via Genova a via Valcesano

ACCENTUATO	LIEVE	VARIABILE	ASSENTE
			X

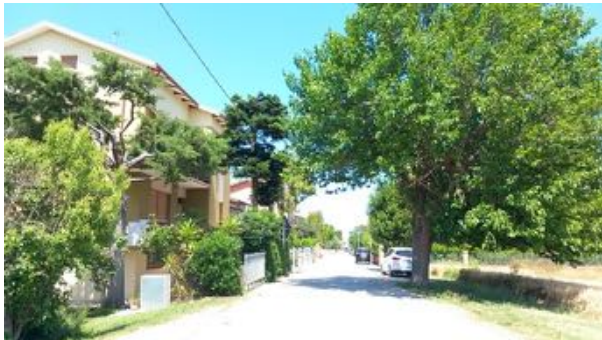
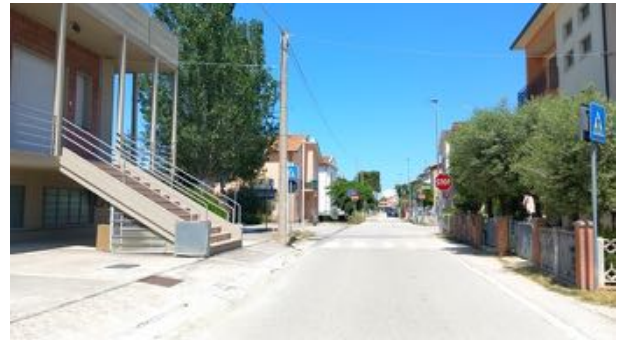
Codice – Nome via	U56	Via Vecchia Osteria
Zona – Orientamento	Marotta

DISLIVELLO	ACCENTUATO	LIEVE	VARIABILE	ASSENTE
				X

TIPOLOGIA PERCORSO	Marciapiede <90	Marciapiede >90	Banchina	Carreggiata	Pista cicloped.
			X	X

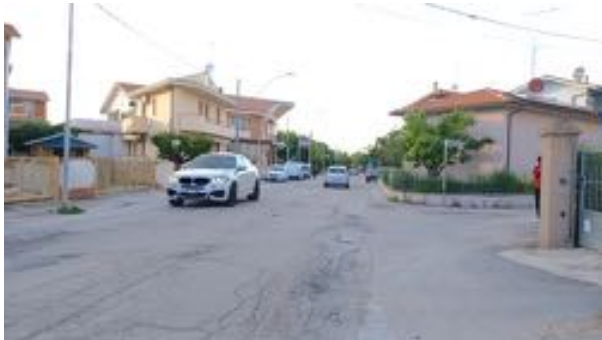
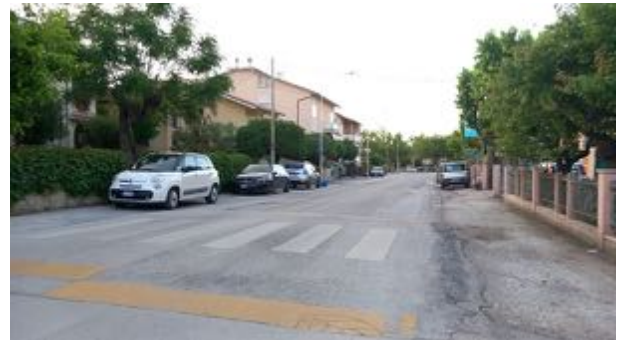
Codice – Nome via	U57	Viale della Repubblica
Zona – Orientamento	Marotta	Da via delle Province a via

DISLIVELLO	ACCENTUATO	LIEVE	VARIABILE	ASSENTE
				X

TIPOLOGIA PERCORSO	Marciapiede <90	Marciapiede >90	Banchina	Carreggiata	Pista ciclod.
				X

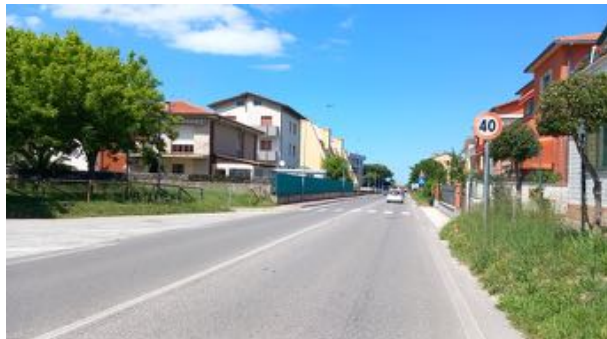
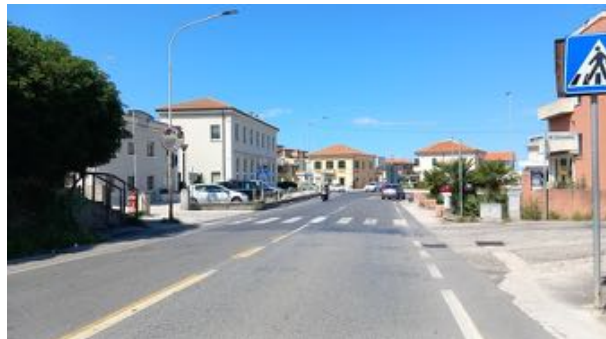
Codice – Nome via	U58	Via Valcesano
Zona – Orientamento	Marotta	Dal sottopasso parcheggio autostrada alla Littoranea

ACCENTUATO	LIEVE	VARIABILE	ASSENTE
			X

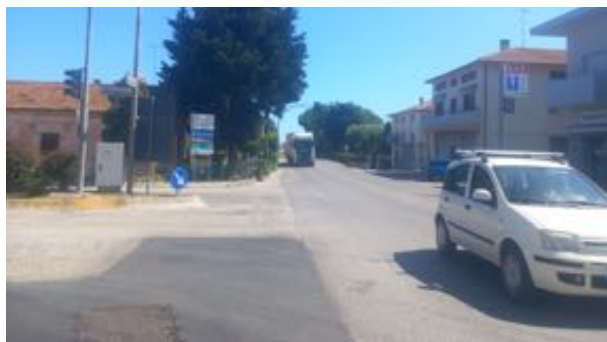
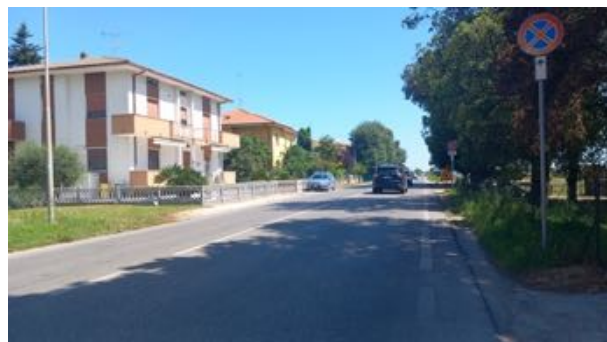
Codice – Nome via	U59	SP424 Via Valcesano (tratto 2)
Zona – Orientamento	Marotta	Da Centocroci/viale dell'Industria

DISLIVELLO	ACCENTUATO	LIEVE	VARIABILE	ASSENTE
				X

TIPOLOGIA PERCORSO	Marciapiede <90	Marciapiede >90	Banchina	Carreggiata	Pista cicloped.
			X	X

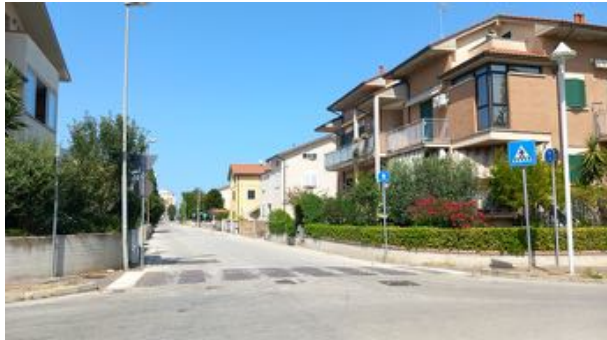
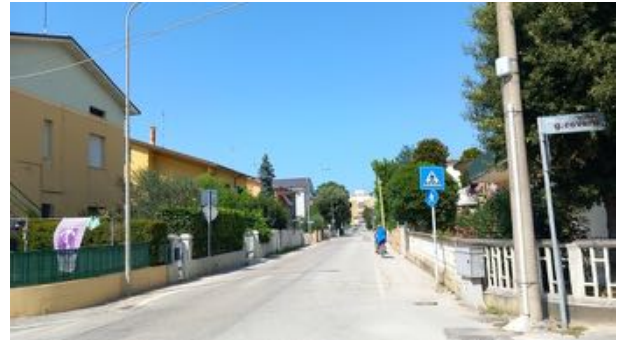
Codice – Nome via	U60/83	Via Dalmazia
Zona – Orientamento	Marotta	Da via Adriatica

DISLIVELLO	ACCENTUATO	LIEVE	VARIABILE	ASSENTE
				X

TIPOLOGIA PERCORSO	Marciapiede <90	Marciapiede >90	Banchina	Carreggiata	Pista cicloed.
		X	SX X		poco visibile

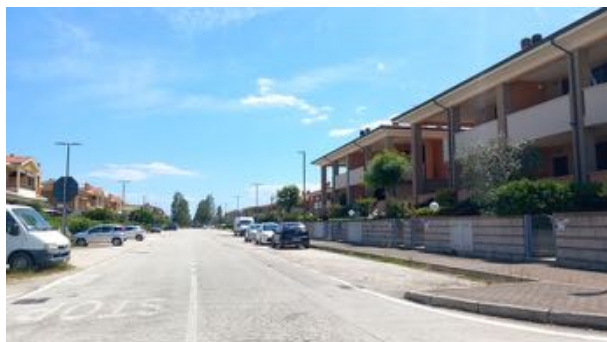
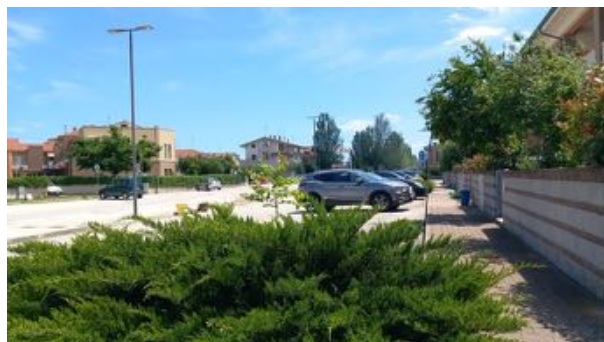
Codice – Nome via	U61	Via Illica
Zona – Orientamento	Marotta	Da via Tre Pini fino a via Ferrari

ACCENTUATO	LIEVE	VARIABILE	ASSENTE
			X

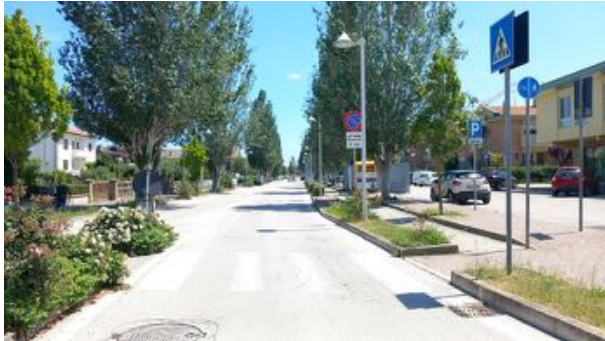
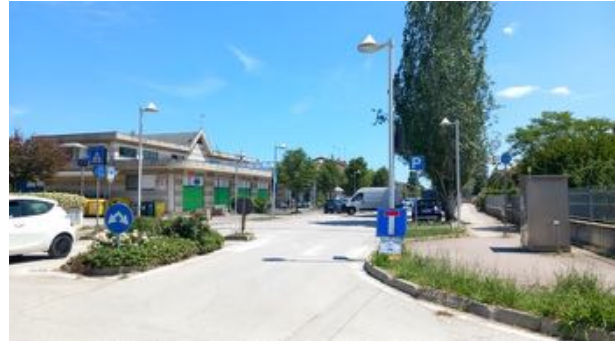
Codice – Nome via	U62	Via Ferrari
Zona – Orientamento	Marotta

DISLIVELLO	ACCENTUATO	LIEVE	VARIABILE	ASSENTE
				X

TIPOLOGIA PERCORSO	Marciapiede <90	Marciapiede >90	Banchina	Carreggiata	Pista cicloped.
		X			X

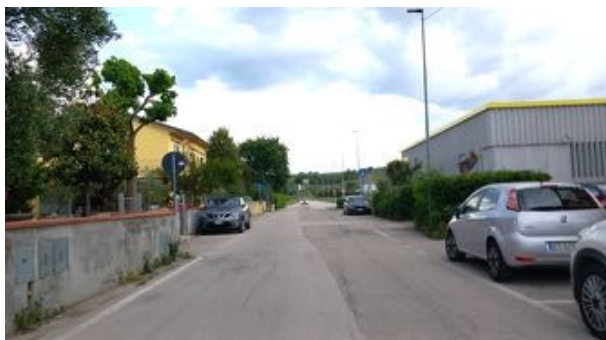
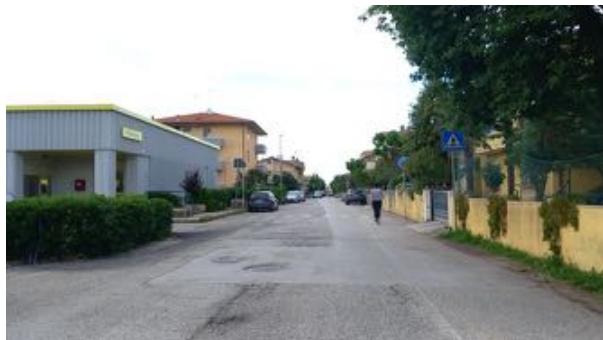
Codice – Nome via	U63	Via Genova
Zona – Orientamento	Marotta	Da via delle Regioni fino a Viale Europa

DISLIVELLO	ACCENTUATO	LIEVE	VARIABILE	ASSENTE
				X

TIPOLOGIA PERCORSO	Marciapiede <90	Marciapiede >90	Banchina	Carreggiata	Pista cicloped.
				X	X

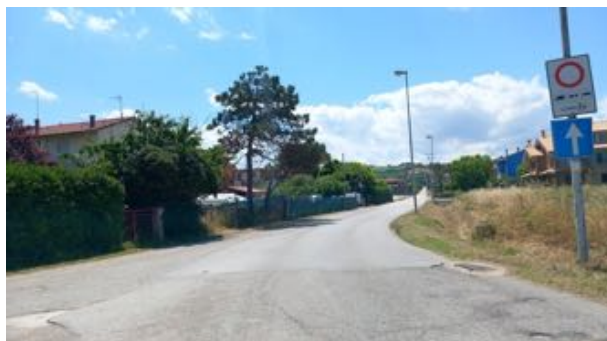
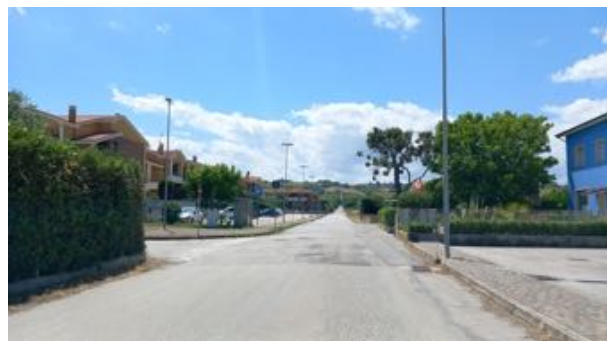
Codice – Nome via	U64	Via Tre Pini
Zona – Orientamento	Marotta	Da via Littoranea

ACCENTUATO	LIEVE	VARIABILE	ASSENTE
			X

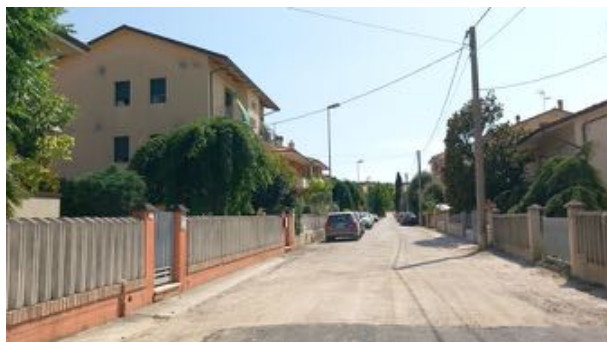
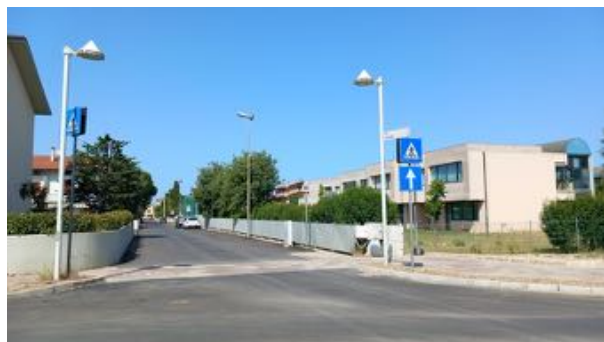
Codice – Nome via	U65	Via Don A. Renzoni/ Via Corfù
Zona – Orientamento	Marotta	Da via Littoranea

ACCENTUATO	LIEVE	VARIABILE	ASSENTE
			X

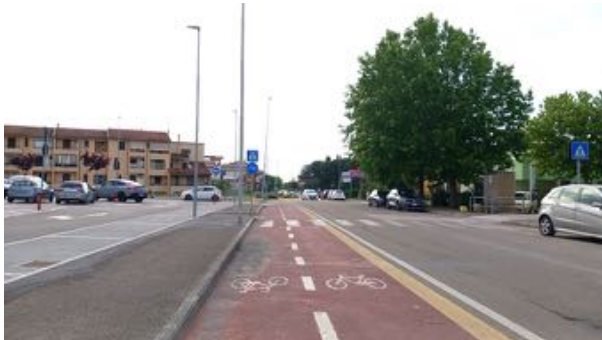
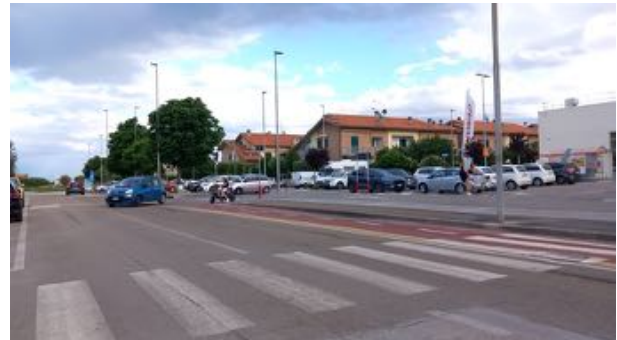
Codice – Nome via	U66	Via Brodolini
Zona – Orientamento	Marotta	Da via De Vittorio a via Valcesano

ACCENTUATO	LIEVE	VARIABILE	ASSENTE
			X

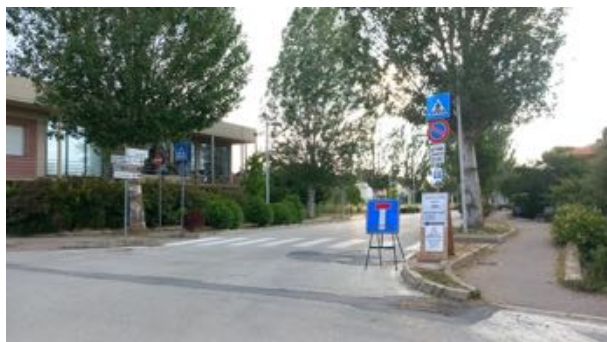
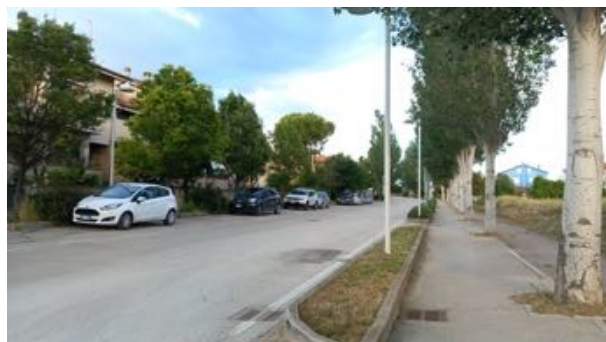
Codice – Nome via	U67	Via Betti
Zona – Orientamento	Marotta	Da via delle Province

ACCENTUATO	LIEVE	VARIABILE	ASSENTE
			X

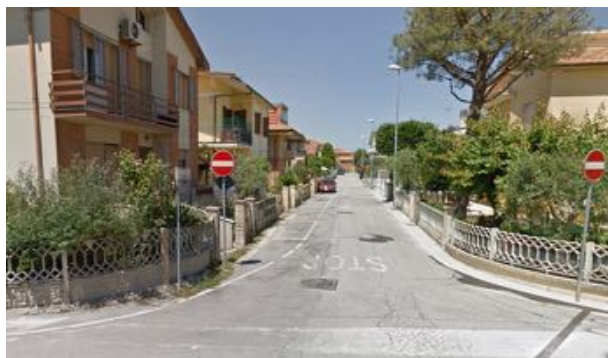
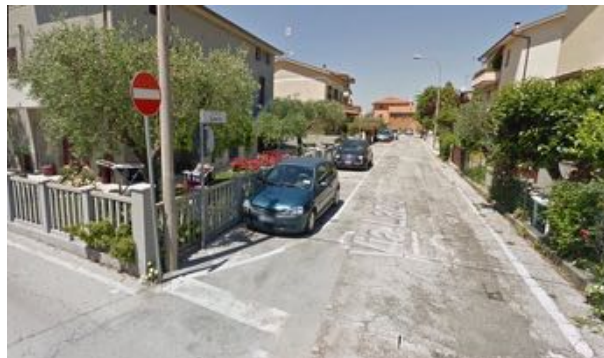
Codice – Nome via	U68	Via Lazio
Zona – Orientamento	Marotta	Da via Basilicata

ACCENTUATO	LIEVE	VARIABILE	ASSENTE
			X

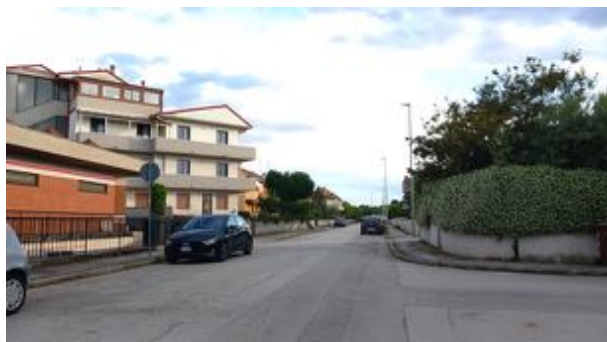
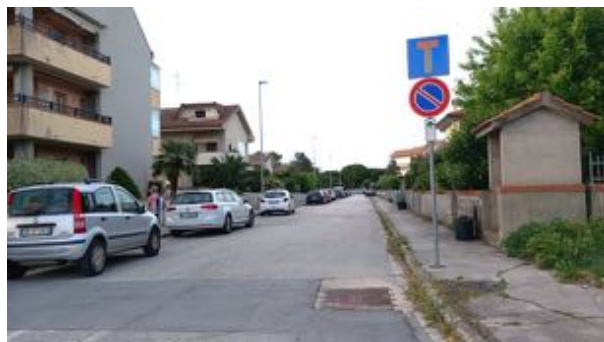
Codice – Nome via	U69	Via Calabria
Zona – Orientamento	Marotta	Da viale Europa

DISLIVELLO	ACCENTUATO	LIEVE	VARIABILE	ASSENTE
				X

TIPOLOGIA PERCORSO	Marciapiede <90	Marciapiede >90	Banchina	Carreggiata	Pista ciclop.
		X

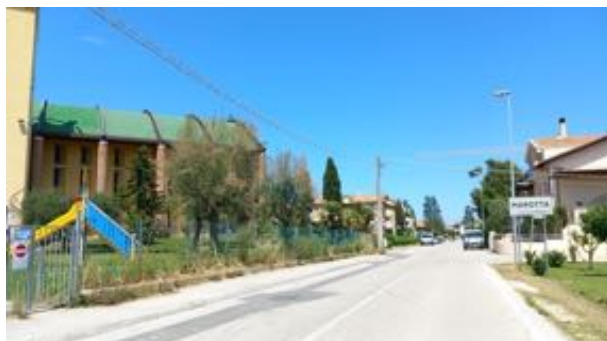
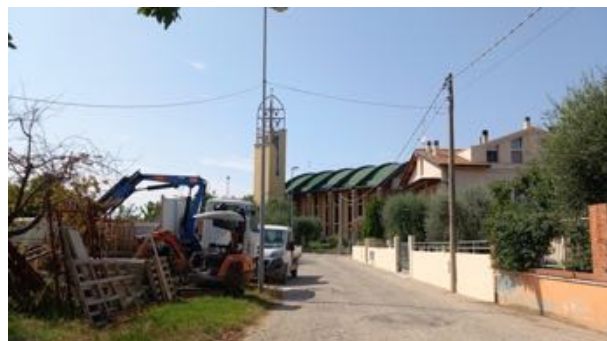
Codice – Nome via	U70	Via Martini
Zona – Orientamento	Marotta	Da via Ferrari

DISLIVELLO	ACCENTUATO	LIEVE	VARIABILE	ASSENTE
				X

TIPOLOGIA PERCORSO	Marciapiede <90	Marciapiede >90	Banchina	Carreggiata	Pista cicloped.
		X		X

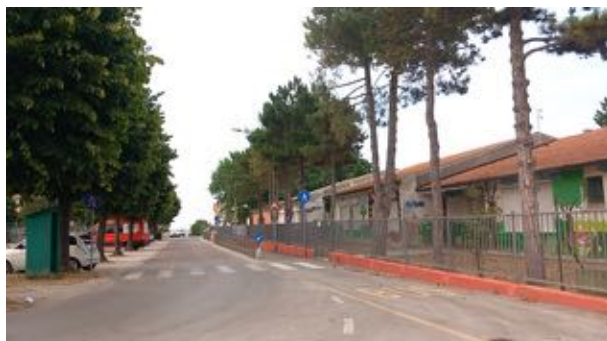
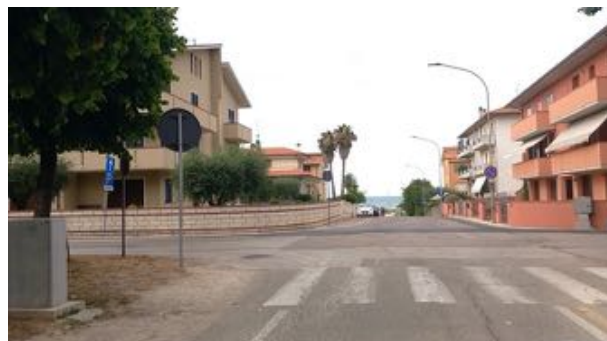
Codice – Nome via	U71	Via Raffaello
Zona – Orientamento	Marotta	Da via Gagarin a via Littoranea

DISLIVELLO	ACCENTUATO	LIEVE	VARIABILE	ASSENTE
	X dopo via Giotto			X

TIPOLOGIA PERCORSO	Marciapiede <90	Marciapiede >90	Banchina	Carreggiata	Pista cicloped.
		a raso protetto		X

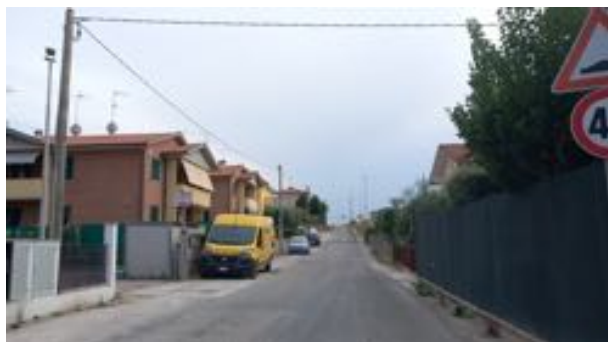
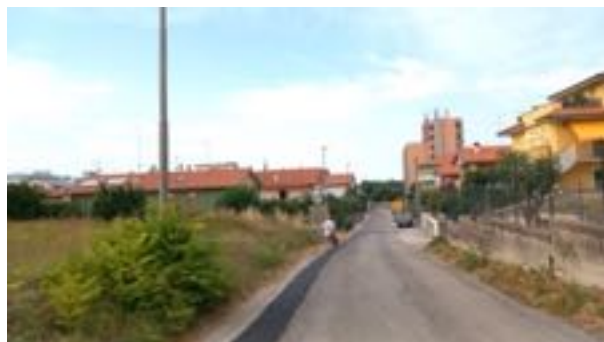
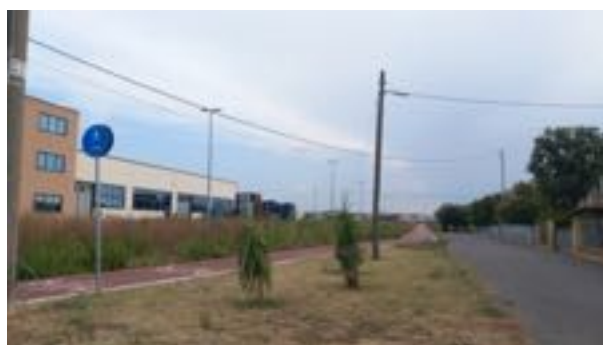
Codice – Nome via	U72	Via I Maggio
Zona – Orientamento	Marotta	Da via Litoranea

ACCENTUATO	LIEVE	VARIABILE	ASSENTE
X			X

Marciapiede <90	Marciapiede >90	Banchina	Carreggiata	Pista ciclopied.
			X	X fine via

Carreggiata	Marciapiede o pista
X

LATO Sinistro	LATO Destro
X tratto in salita poi ultimi 30m	X e ultimi 60m ciclopeditonale X verso via del Sole

Via Litoranea	X	NO	NO
Via XXV Aprile	X	NO	NO
Via del Sole (con ciclopeditonale)	X	NO	SI

Attraversamenti assenti

Non Accessibilità e/o Insicurezza (da 0 a 3)	2/3
Servizi pubblici, parcheggio, parco giochi, piazze, chiesa, monumenti (da 0 a 3)	
Presenza servizi per disabili-anziani: ambulatori, centro diurno, casa riposo, ospedale, farmacia, (da 0 a 4)	
Segnalazioni pervenute (da 0 a 4)	
Lavori previsti e/o nuove urbanizzazioni (da 0 a 3)	
Percorso rilevante/frequentazione scolastica, commerciale, podistica (da 0 a 3)	1,5
Fermata bus scolastico o bus di linea o Pedibus (da 0 a 2)	
SOMMA	4

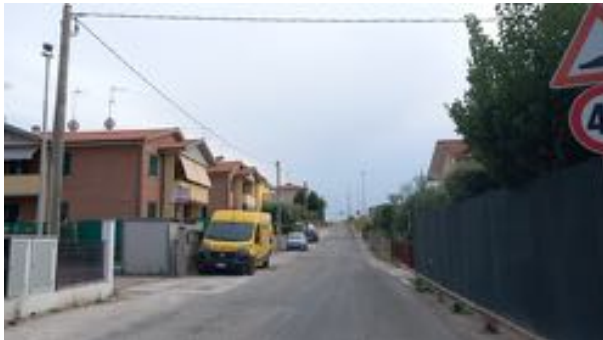
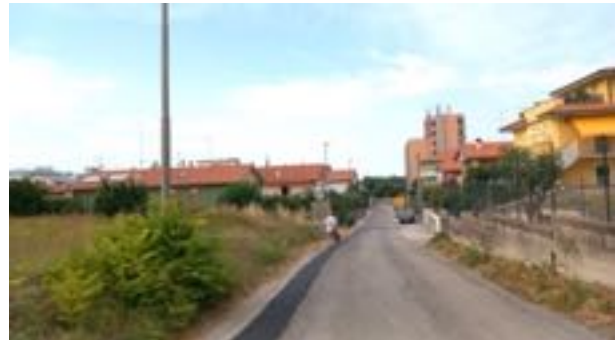
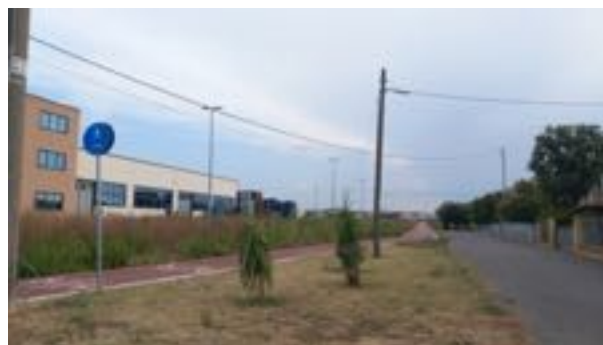
Codice – Nome via	U72	Via I Maggio
Zona – Orientamento	Marotta	Da via Litoranea

ACCENTUATO	LIEVE	VARIABILE	ASSENTE
X			X

Marciapiede <90	Marciapiede >90	Banchina	Carreggiata	Pista ciclopied.
			X	X fine via

Carreggiata	Marciapiede o pista
X

LATO Sinistro	LATO Destro
X tratto in salita poi ultimi 30m	X e ultimi 60m ciclopeditonale X verso via del Sole

Via Litoranea	X	NO	NO
Via XXV Aprile	X	NO	NO
Via del Sole (con ciclopeditonale)	X	NO	SI

Attraversamenti assenti

Non Accessibilità e/o Insicurezza (da 0 a 3)	2/3
Servizi pubblici, parcheggio, parco giochi, piazze, chiesa, monumenti (da 0 a 3)	
Presenza servizi per disabili-anziani: ambulatori, centro diurno, casa riposo, ospedale, farmacia, (da 0 a 4)	
Segnalazioni pervenute (da 0 a 4)	
Lavori previsti e/o nuove urbanizzazioni (da 0 a 3)	
Percorso rilevante/frequentazione scolastica, commerciale, podistica (da 0 a 3)	1,5
Fermata bus scolastico o bus di linea o Pedibus (da 0 a 2)	
SOMMA	4
