COMUNE di MONDOLFO - PU

P E B A

Piano per l'**E**liminazione delle **B**arriere **A**rchitettoniche

2 - RILIEVO SPAZI PUBBLICI

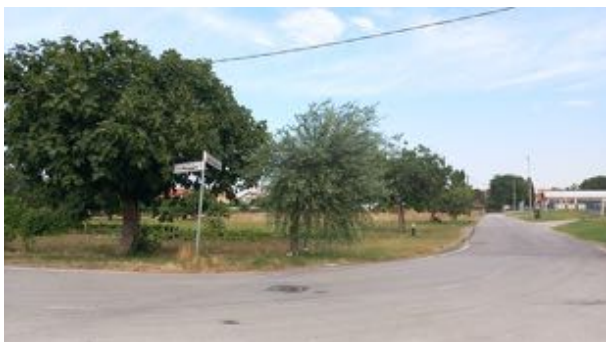
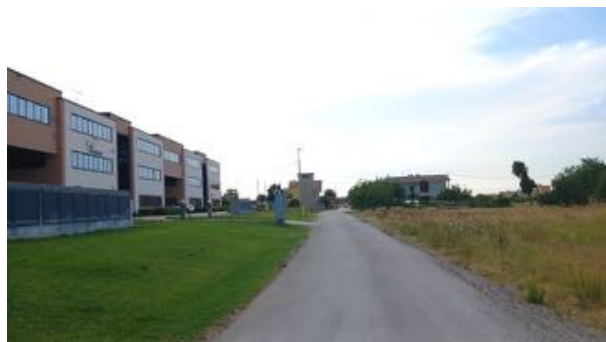
Codice – Nome via	U73	Via XXV Aprile
Zona – Orientamento	Marotta	Da via I Maggio

ACCENTUATO	LIEVE	VARIABILE	ASSENTE
			X

Marciapiede <90	Marciapiede >90	Banchina	Carreggiata	Pista cicloped.
			X

LATO Sinistro	LATO Destro
	X

Via I Maggio	X	NO	SI verso via del Sole ciclopedonale
--------------	---	----	-------------------------------------

assente			
---------	--	--	--

Non Accessibilità e/o Insicurezza (da 0 a 3)	1,5
Servizi pubblici, parcheggio, parco giochi, piazze, chiesa, monumenti (da 0 a 3)	
Segnalazioni pervenute (da 0 a 4)	
Lavori previsti e/o nuove urbanizzazioni (da 0 a 3)	
Percorso rilevante/frequenzamento scolastica, commerciale, podistica (da 0 a 3)	1
Fermata bus scolastico o bus di linea o Pedibus (da 0 a 2)	
SOMMA	2,5

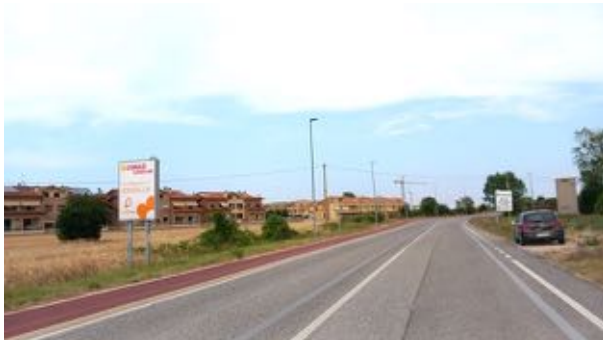
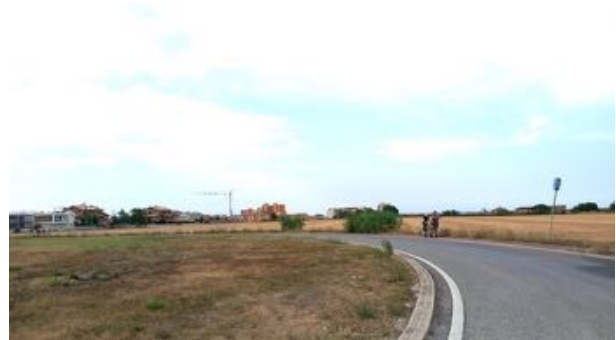
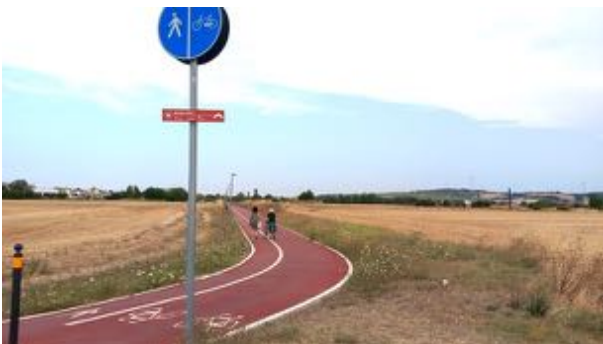
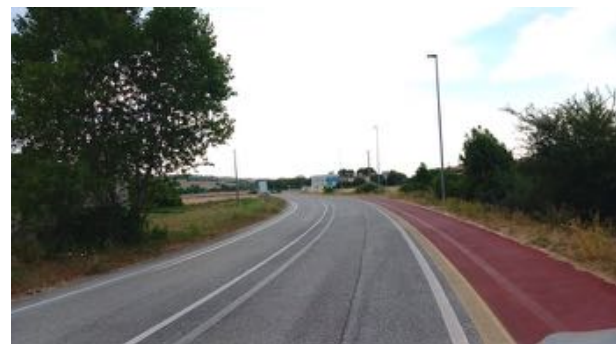
Codice – Nome via	U74	Via del Sole
Zona – Orientamento	Marotta	Da via Valcesano

ACCENTUATO	LIEVE	VARIABILE	ASSENTE
	X		X

Marciapiede <90	Marciapiede >90	Banchina	Carreggiata	Pista cicloped.
			X	X

LATO Sinistro	LATO Destro
X non protetta	X

Via Valcesano	X	NO	NO
Viale Europa	X	NO	migliorare sicurezza attraversamento
Via del Mare	X	NO	NO
Via Mondolfo Airfield (cicloped)	X	NO	SI

Attraversamenti assenti

Non Accessibilità e/o Insicurezza (da 0 a 3)	1,5/2
Servizi pubblici, parcheggio, parco giochi, piazze, chiesa, monumenti (da 0 a 3)	
Presenza servizi per disabili-anziani: ambulatori, centro diurno, casa riposo, ospedale, farmacia, (da 0 a 4)	
Segnalazioni pervenute (da 0 a 4)	
Lavori previsti e/o nuove urbanizzazioni (da 0 a 3)	
Percorso rilevante/frequentazione scolastica, commerciale, podistica (da 0 a 3)	2
Fermata bus scolastico o bus di linea o Pedibus (da 0 a 2)	
SOMMA	3,5/4

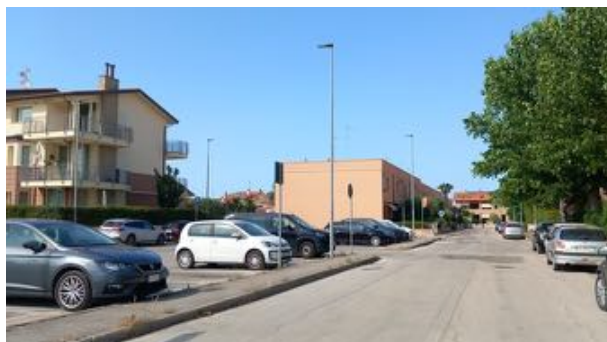
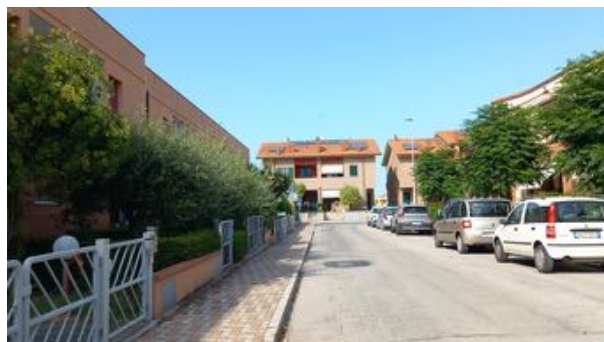
Codice – Nome via	U75	Via Buoizzi
Zona – Orientamento	Marotta	Da via Brodolini

DISLIVELLO	ACCENTUATO	LIEVE	VARIABILE	ASSENTE
				X

TIPOLOGIA PERCORSO	Marciapiede <90	Marciapiede >90	Banchina	Carreggiata	Pista cicloped.
		X

DISSESTO/SCONNESSIONI	Carreggiata	Marciapiede o pista
		X

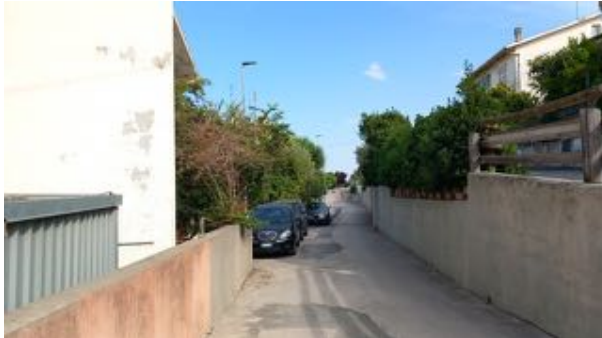
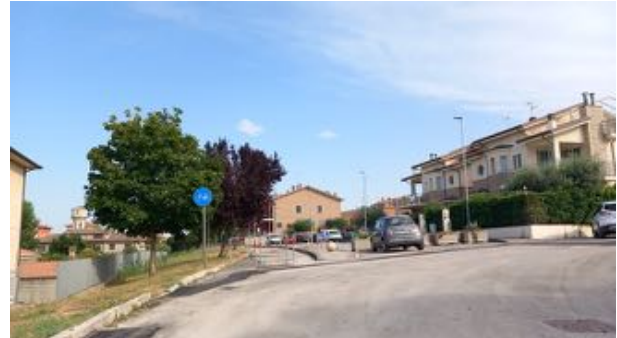
Codice – Nome via	U76	Via 28 Settembre/ via Salvemini
Zona – Orientamento	Marotta	Da via Valcesano

DISLIVELLO	ACCENTUATO	LIEVE	VARIABILE	ASSENTE
		X		X

TIPOLOGIA PERCORSO	Marciapiede <90	Marciapiede >90	Banchina	Carreggiata	Pista cicloped.
				X	X

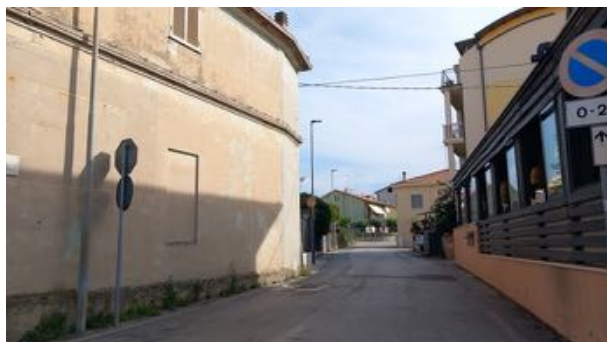
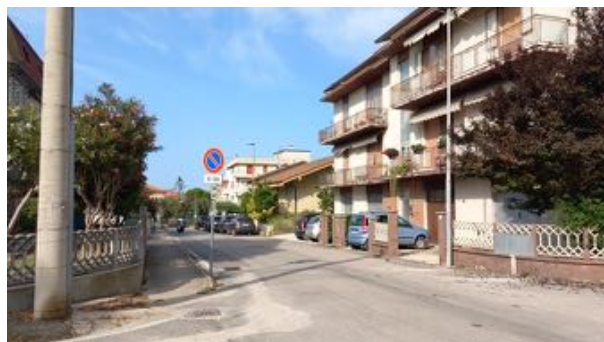
Codice – Nome via	U77	Via della Resistenza
Zona – Orientamento	Marotta	Da via Litoranea

ACCENTUATO	LIEVE	VARIABILE	ASSENTE
	X		X

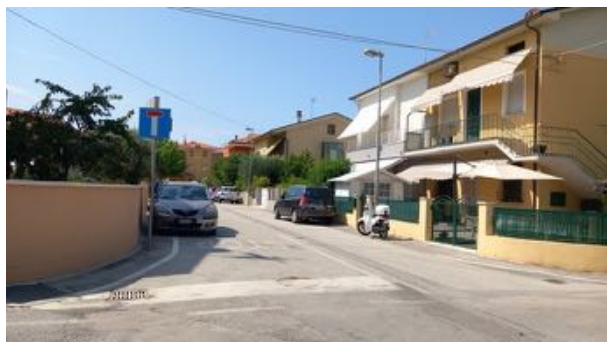
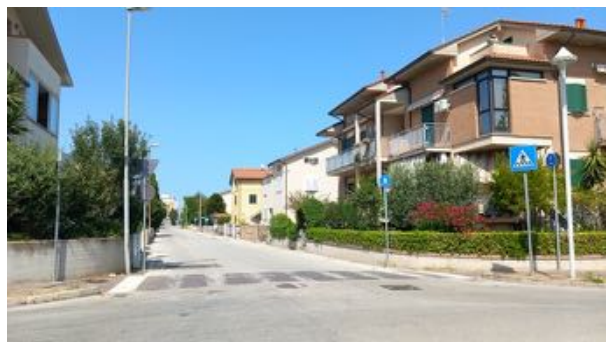
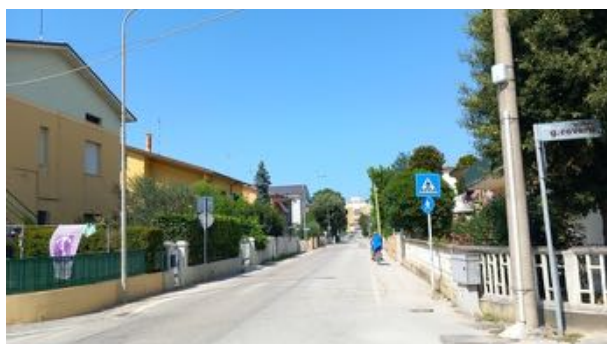
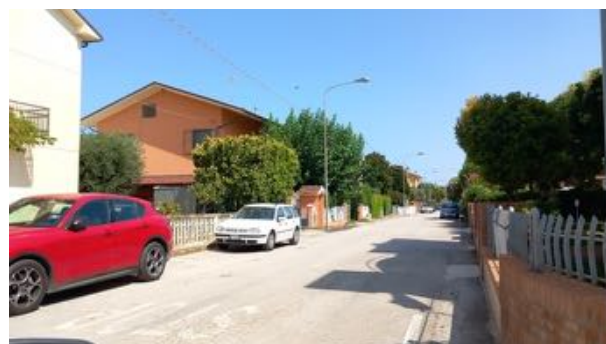
Codice – Nome via	U78/83	Via Campana/ via Rovani
Zona – Orientamento	Marotta	Da via Ferrari

ACCENTUATO	LIEVE	VARIABILE	ASSENTE
			X

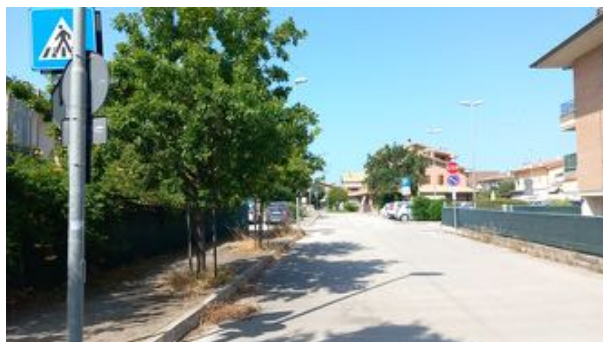
Codice – Nome via	U79	Via Giacosa/ interno per parco
Zona – Orientamento	Marotta	Da via Betti

ACCENTUATO	LIEVE	VARIABILE	ASSENTE
			X

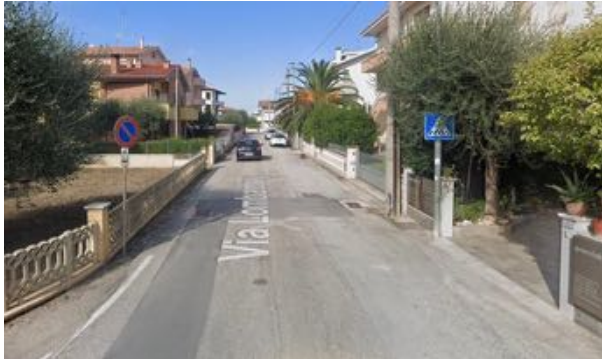
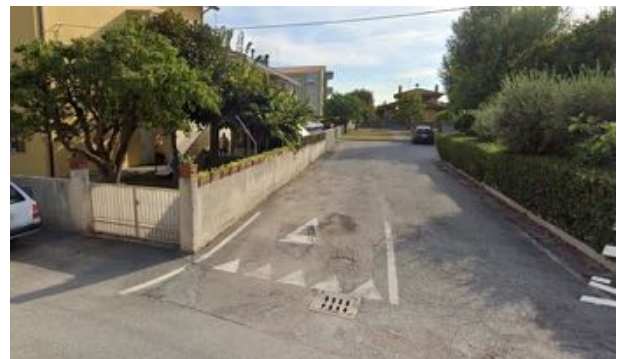
Codice – Nome via	U80	Via Lombardia/ via Emilia/ via Abruzzi
Zona – Orientamento	Marotta	Da viale delle Regioni

ACCENTUATO	LIEVE	VARIABILE	ASSENTE
			X

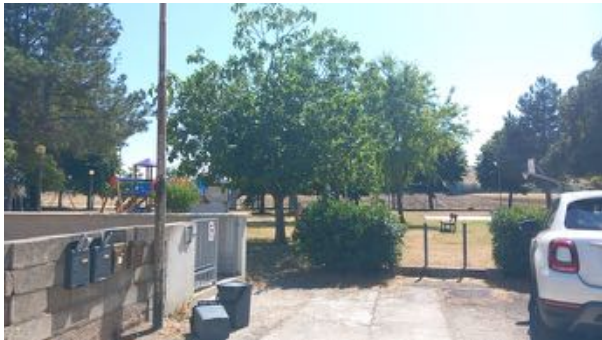
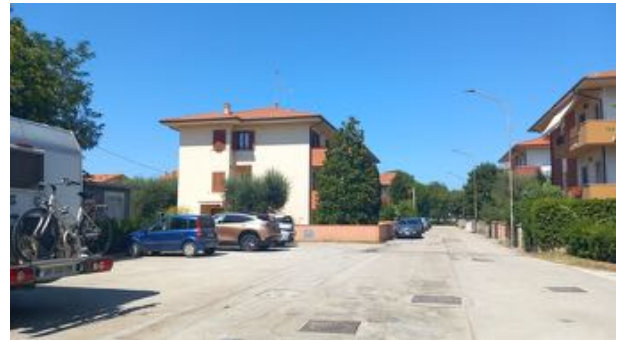
Codice – Nome via	U81	Via Sardegna
Zona – Orientamento	Marotta	Da via delle Province

DISLIVELLO	ACCENTUATO	LIEVE	VARIABILE	ASSENTE
				X

TIPOLOGIA PERCORSO	Marciapiede <90	Marciapiede >90	Banchina	Carreggiata	Pista cicloped.
				X

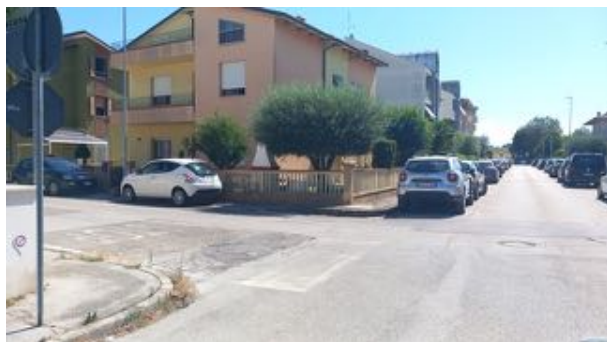
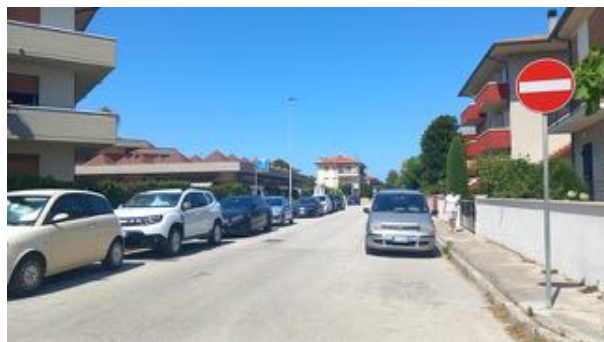
Codice – Nome via	U82	Via Molise
Zona – Orientamento	Marotta	Da via Delle Regioni (parco) a via Europa

ACCENTUATO	LIEVE	VARIABILE	ASSENTE
			X

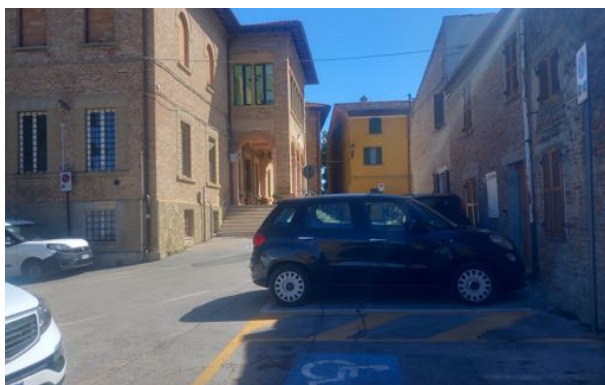
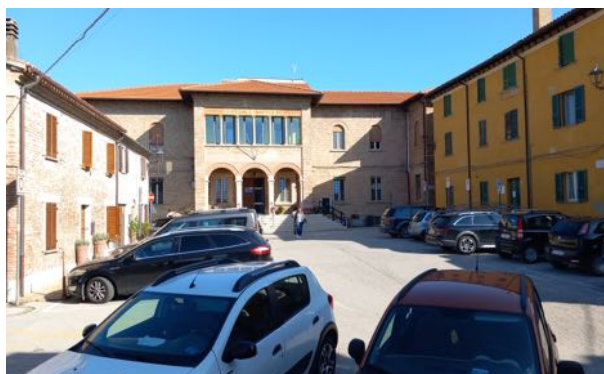
Codice – Nome	P01	Piazzale Bartoloni Orione
Località	Mondolfo

Grado di frequentazione	Alto uffici comunali e RSA e ambulatori
Dislivelli, scalini	SI (scalinata per accesso RSA malgrado servoscala)
Videosorveglianza	
Alberatura	NO
Pavimentazione	SI

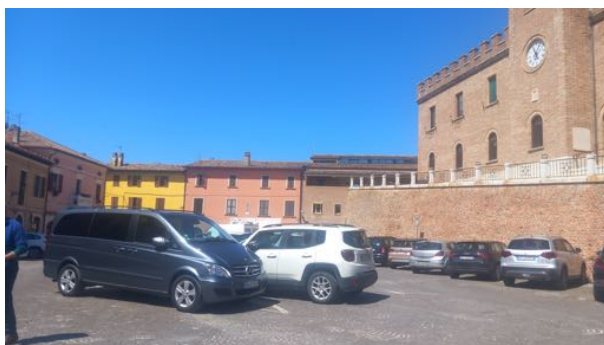
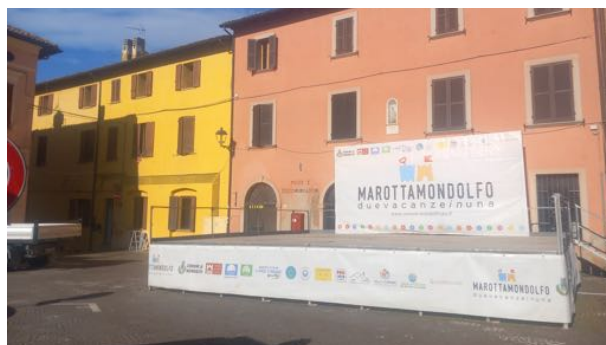
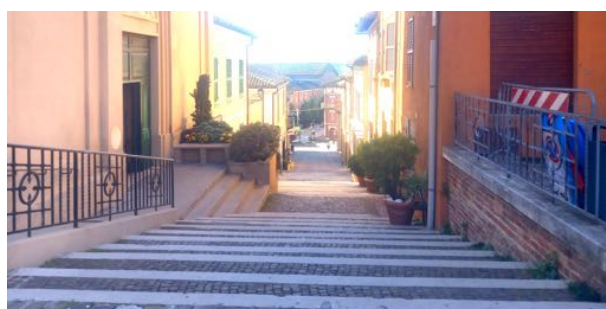
Codice – Nome Località	P02	Piazza del Comune
	Mondolfo

Grado di frequentazione	Alto
Dislivelli, scalini	Scalinata accesso ambulatorio e rampa lunga servizi sociali
Videosorveglianza	
Alberatura	NO
Pavimentazione	SI

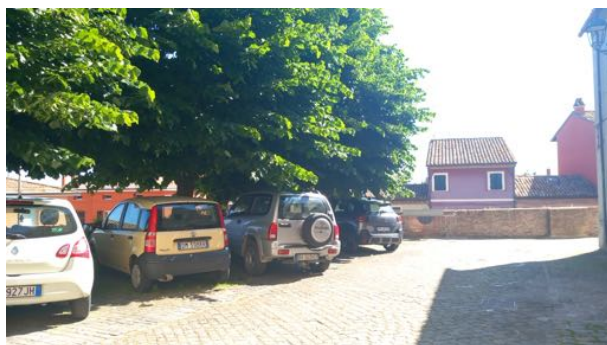
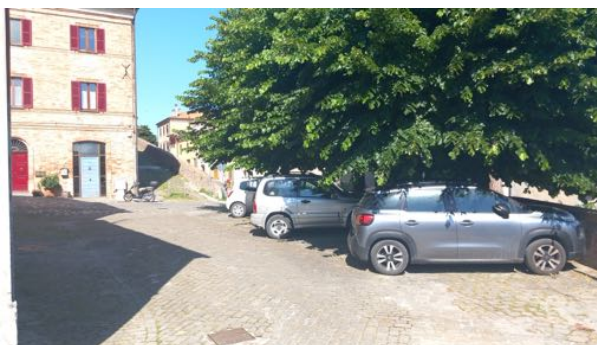
Codice – Nome	P03	Piazza Battisti
Località	Mondolfo

Grado di frequentazione	Medio (area parcheggi)
Dislivelli, scalini	Lieve arrivando da via Vandali
Videosorveglianza	
Alberatura	SI
Pavimentazione	SI (sassi e assenza complanarità)

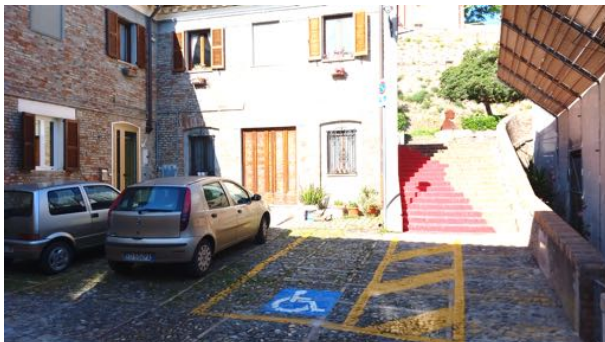
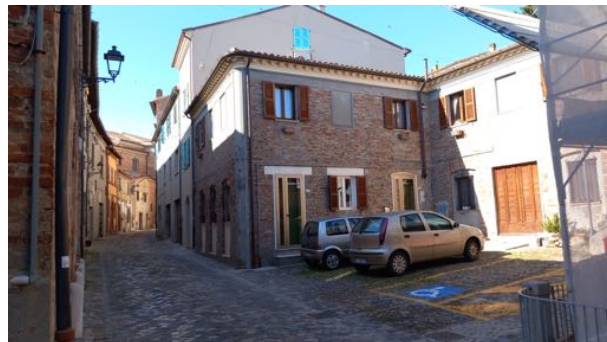
Codice – Nome Località	P04	Piazzetta Santa Lucia
	Mondolfo

Grado di frequentazione	Medio (scalinata su via)
Dislivelli, scalini	Sì
Videosorveglianza	
Alberatura	No
Pavimentazione	Sì <input checked="" type="checkbox"/> sassi

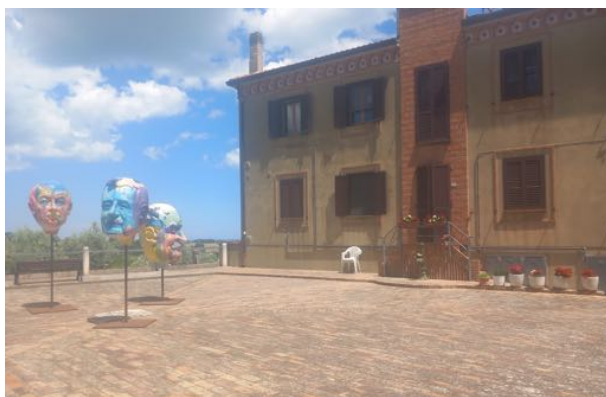
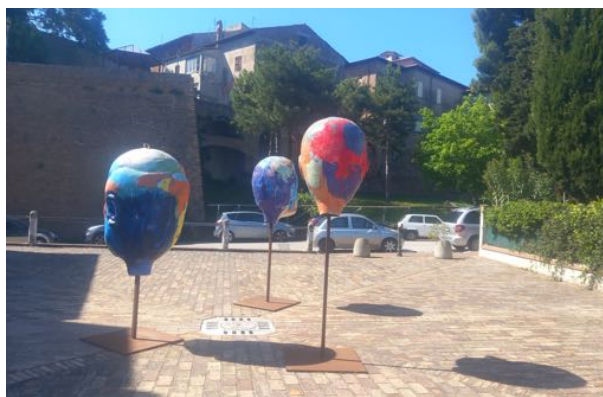
Codice – Nome Località	P05	Piazzetta Martini
	Mondolfo

Grado di frequentazione	Medio (vista dall'alto)
Dislivelli, scalini	NO
Videosorveglianza	
Alberatura	No ma presenza di sculture artistiche
Pavimentazione	SI

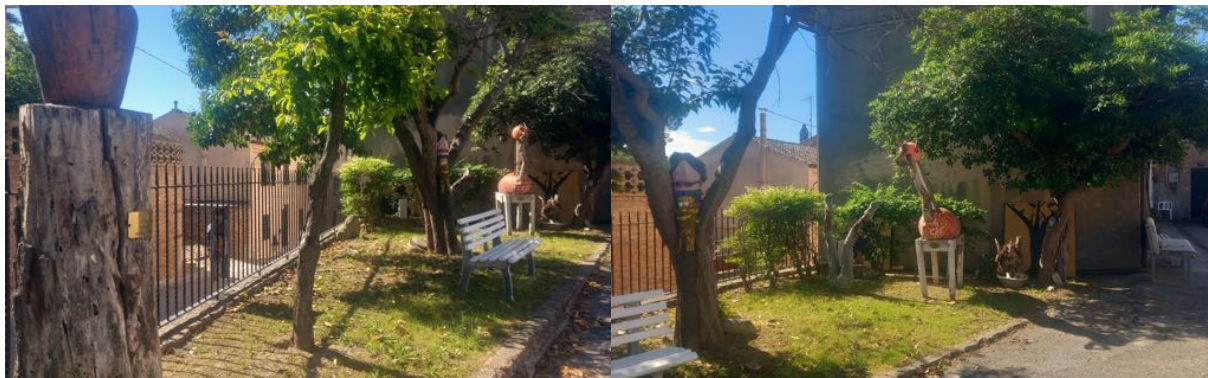
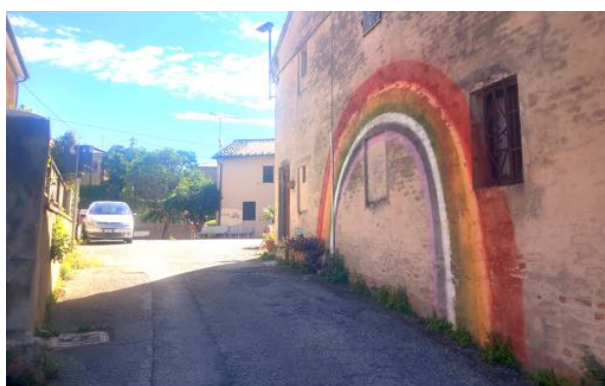
Codice – Nome Località	P06	Piazza Bellini
	Mondolfo

Grado di frequentazione	Medio (scalinata su via)
Dislivelli, scalini	No ma non complanare e dissesto
Videosorveglianza	
Alberatura	3
Pavimentazione	no

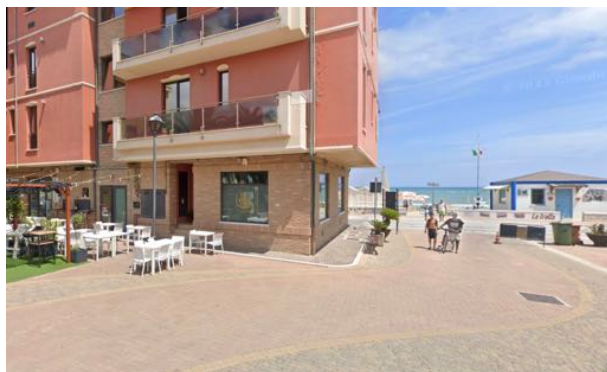
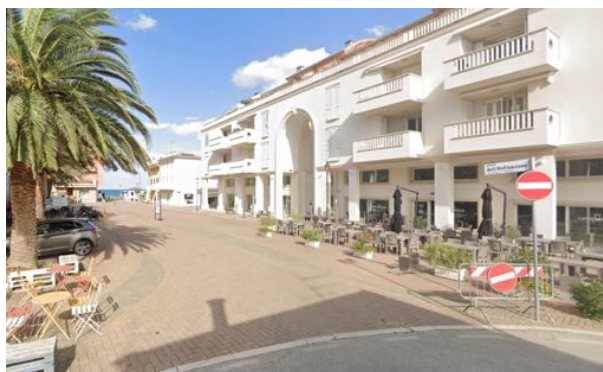
Codice – Nome Località	P07	Piazza dell'Unificazione
	Marotta

Grado di frequentazione	Alto
Dislivelli, scalini	NO
Videosorveglianza	
Alberatura	Si lato
Pavimentazione	SI

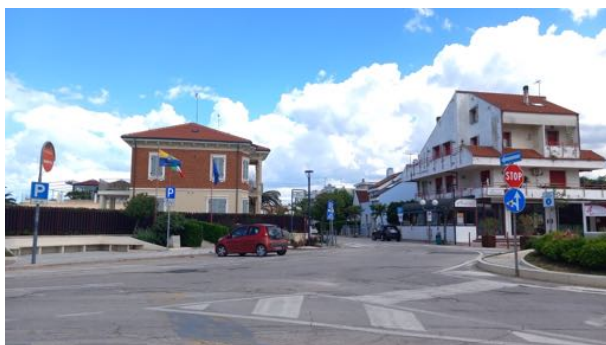
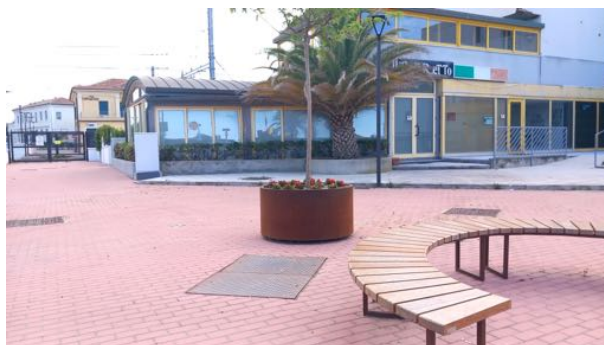
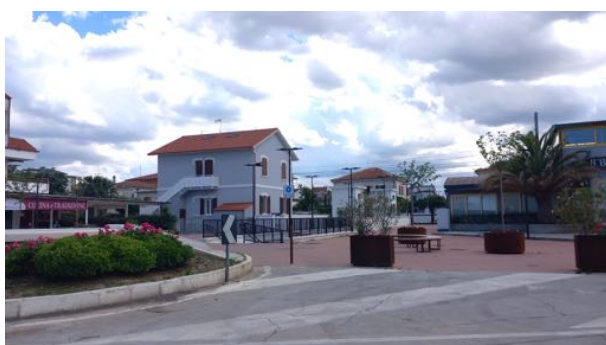
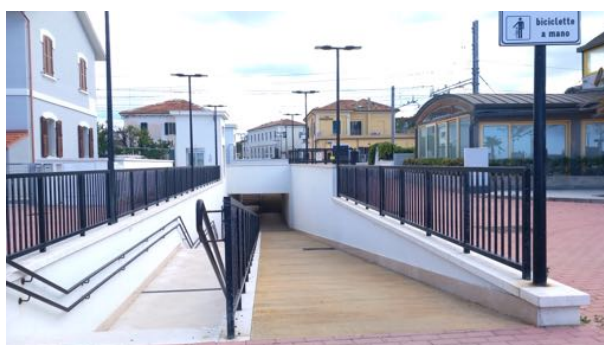
Codice – Nome Località	P08	Piazza Roma
	Marotta

Grado di frequentazione	Alto
Dislivelli, scalini	SI sottopasso con rampa ripida
Videosorveglianza	
Alberatura	NO
Pavimentazione	SI

Assente	Non access.	Parzial. access.	Accessibile
			X
	X

DIS. MOTORIA	DIS. VISIVA	ATTRAVERS.
Percorso esterno alla Piazza	A	NO	A
Percorso interno alla Piazza	A	NO

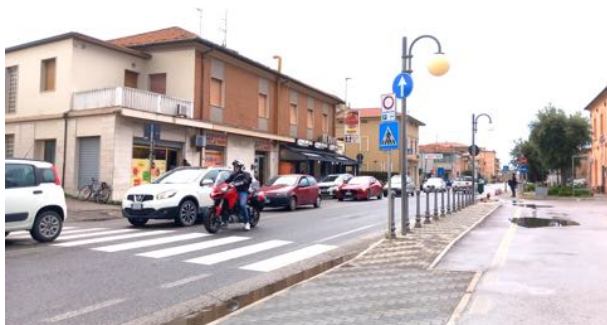
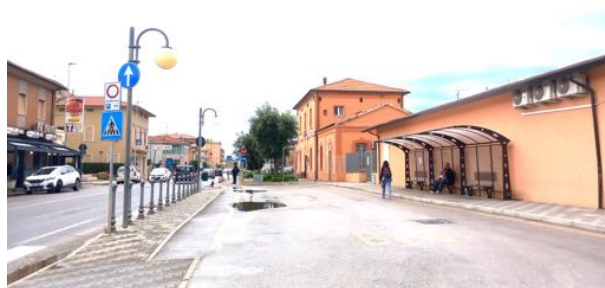
Codice – Nome	P09	Piazza della Stazione
Località	Marotta

Grado di frequentazione	Alto
Dislivelli, scalini	NO
Videosorveglianza	
Alberatura	NO
Pavimentazione	SI

Assente	Non access.	Parzial. access.	Accessibile
			X
			X

DIS. MOTORIA	DIS. VISIVA	ATTRAVERS.
Percorso esterno alla Piazza	A	NO	NA
Percorso interno alla Piazza/Stazione	A	SI

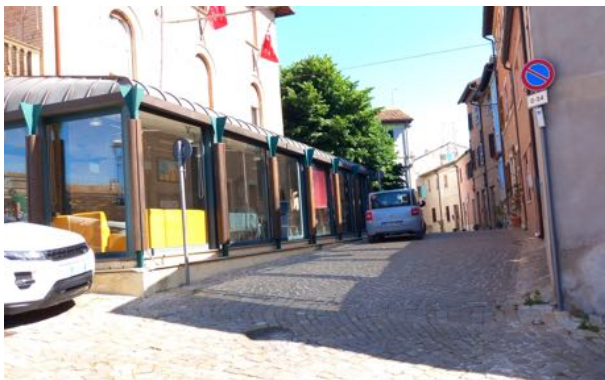
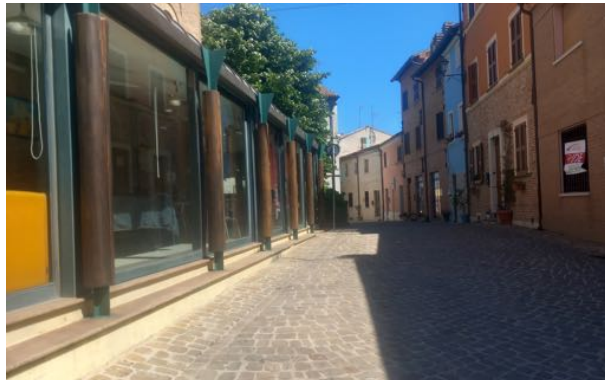
Codice – Nome Località	P10	Piazza Don Minzoni
	Mondolfo

Grado di frequentazione	Aldo
Dislivelli, scalini	Presenza pendenza
Videosorveglianza	NO
Alberatura	NO
Pavimentazione	SI

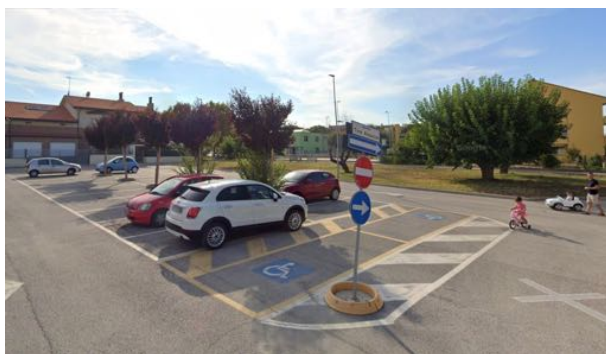
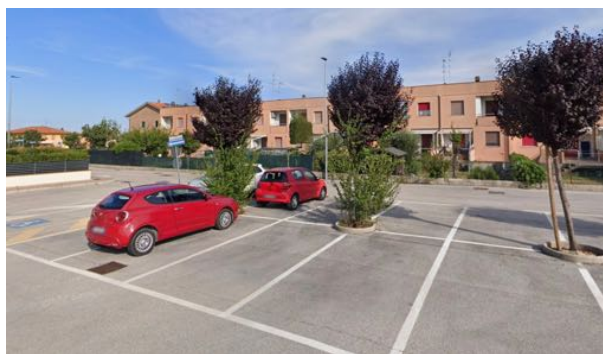
Codice – Nome Località	P11	Piazzale/area Verde Tina Anselmi
	Marotta

Grado di frequentazione	Medio
Dislivelli, scalini	
Videosorveglianza	NO
Alberatura	scarsa
Pavimentazione	NO

Assente	Non access.	Parzial. access.	Accessibile
			X
X

DIS. MOTORIA	DIS. VISIVA	ATTRAVERS.
Percorso esterno	A	NO	assente
Percorso interno alla Piazza	NA	NO

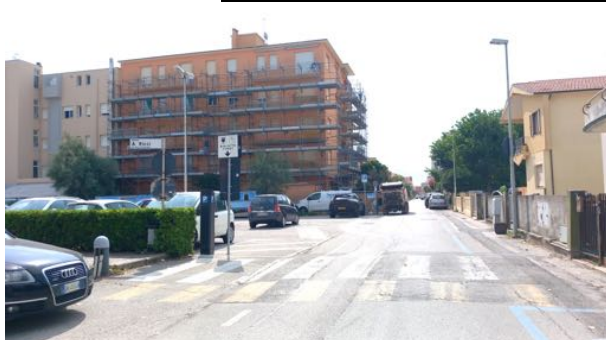
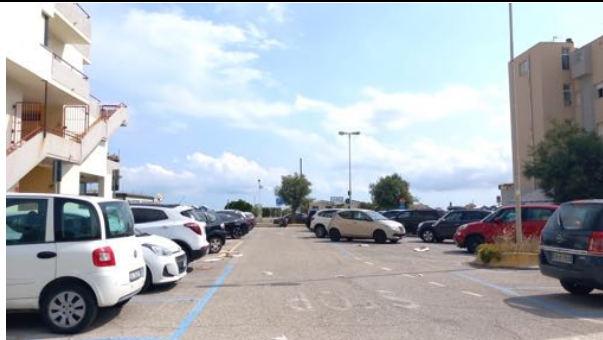
Codice – Nome Località	P12	Piazza/Piazzale Rizzi
	Marotta

Grado di frequentazione	Alto
Dislivelli, scalini	NO
Videosorveglianza	NO
Alberatura	NO
Pavimentazione	NO (dissesto asfalto)

Assente	Non access.	Parzial. access.	Accessibile
			X
X

DIS. MOTORIA	DIS. VISIVA	ATTRAVERS.
Percorso esterno	A	NO	
Percorso interno alla Piazza	PA	NO

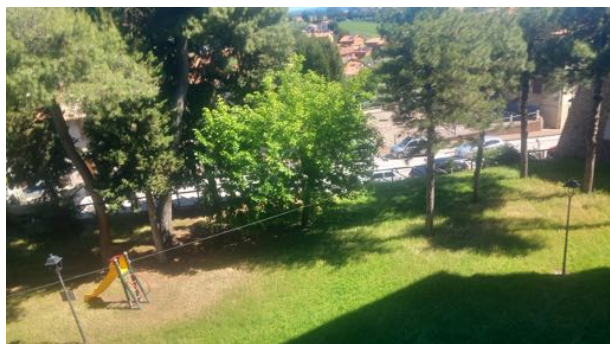
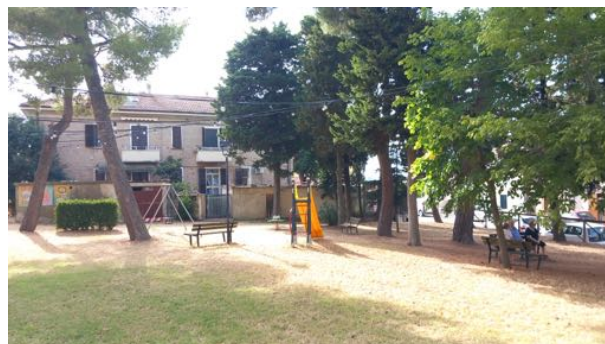
Giardini della Rocca con area giochi

Grado di frequentazione	Alto
Delimitazione area/ cancello	Si - staccionata legno su via Vandali con lato chiuso dalla Rocca
Presenza lampioni - illuminazione	SI
Videosorveglianza	
Alberatura	SI

Accessibile	Parz. Acc.	Non Acc.	ASSENTE
STALLO PARCHEGGIO ambulatorio + lungo strada				Via Vandali assente
FERMATA BUS				X

DIS. MOTORIA	DIS. VISIVA	ATTRAV.
PERCORSO ESTERNO (via Vandali scalinata)	NA	Assente corrimano	
VIALE INTERNO	NA	NO

Accessibile	Non Accessibile	ASSENTE
GIOCHI		X	
ARREDI	CESTINI	X	
	FONTANELLA		X
	PANCHINE	X

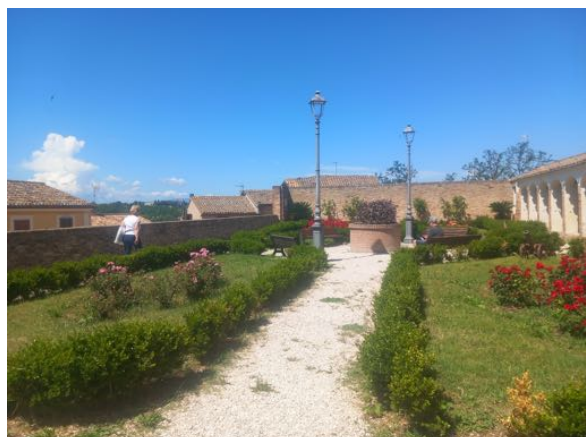
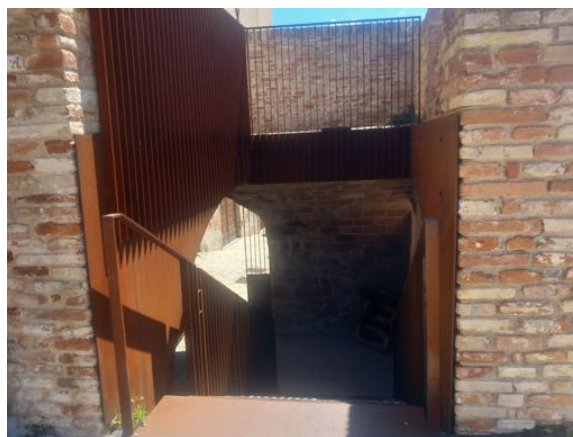
Parco pubblico

Grado di frequentazione	Medio alto
Delimitazione area/ cancello	SI ma senza cancello
Presenza lampioni - illuminazione	SI
Videosorveglianza	
Alberatura	SI ma da incrementare

ACCESSIBILITA' INTERNO/ESTERNO	DIS. MOTORIA	DIS. VISIVA	ATTRAV.
PERCORSO ESTERNO	NA	NO	assente
VIALE INTERNO	NA	NO

ATTREZZATURE		Accessibile	Non Accessibile	ASSENTE
GIOCHI				X
ARREDI	CESTINI		X	
	FONTANELLA			X
	PANCHINE		X

- Giardinetto Bastione S. Anna: pavimento in ghiaia X; panchine X; accesso esterno X; presenti lampioni, pozzo; alberature assenti; cestino X.

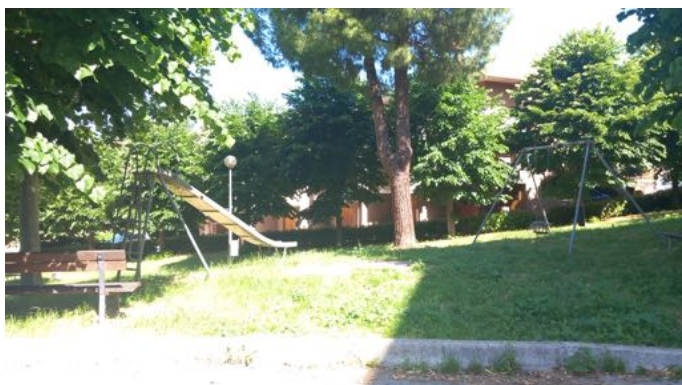
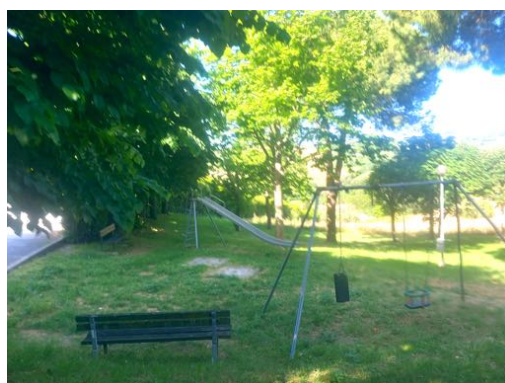
Parco giochi e area verde

Grado di frequentazione	Alto
Delimitazione area/ cancello	Siepe attorno
Presenza lampioni - illuminazione	SI
Videosorveglianza	
Alberatura	SI

Accessibile	Parz. Acc.	Non Acc.	ASSENTE
STALLO PARCHEGGIO				X
FERMATA BUS				X

DIS. MOTORIA	DIS. VISIVA	ATTRAV.
PERCORSO ESTERNO (via moro	NAPA	assente corrimano	assente
VIALE INTERNO pendenza	assente	NO

Accessibile	Non Accessibile	ASSENTE
GIOCHI		X	
ARREDI	CESTINI	X	
	FONTANELLA		
	PANCHINE	X

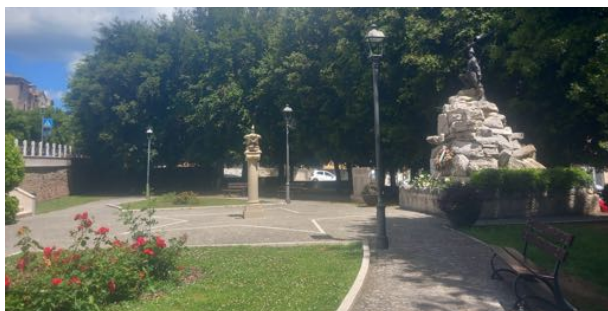
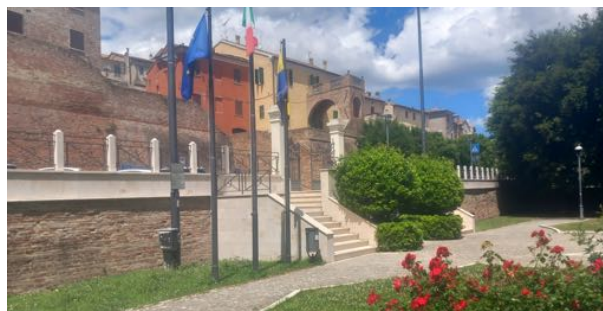
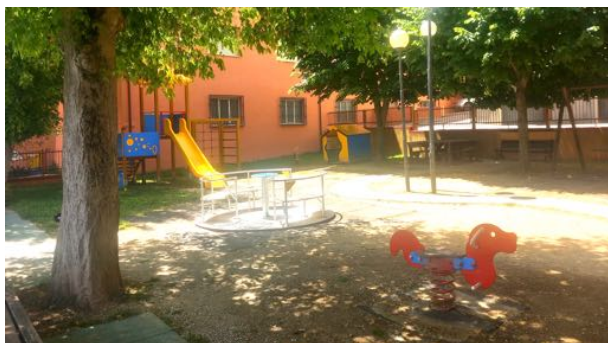
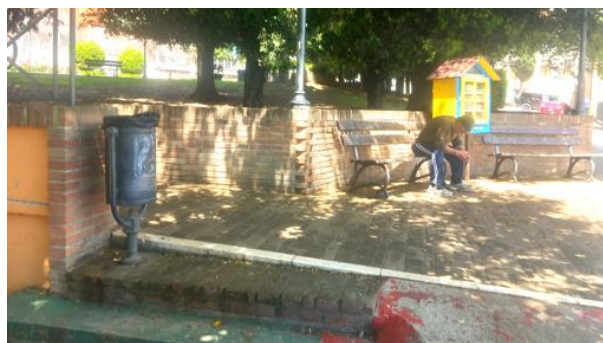
Parco pubblico e area giochi	Via Cavour/ via Fermi, Mondolfo
------------------------------	---------------------------------

Grado di frequentazione	alto
Delimitazione area/ cancello	Si ma senza cancello
Presenza lampioni - illuminazione	SI
Videosorveglianza	
Alberatura	SI

ACCESSIBILITA' DALL'ESTERNO	Accessibile	Parz. Acc.	Non Acc.	ASSENTE
STALLO PARCHEGGIO 2 alto e basso	X basso	X posizione		
FERMATA BUS			X

ACCESSIBILITA' INTERNO/ESTERNO	DIS. MOTORIA	DIS. VISIVA	ATTRAV.
PERCORSO ESTERNO da via Cavour/scalinata	NA	NO	NA
Percorso esterno da via Fermi- banchina	PA	NO	
VIALE INTERNO piazzetta e area giochi	A	PA

ATTREZZATURE		Accessibile	Non Accessibile	ASSENTE
GIOCHI			X	
ARREDI	CESTINI	X		
	FONTANELLA			X
	PANCHINE	X		
	TAV PICNIC	X

- Muretto basso attorno al parco giochi.
- Presente tappeto anti trauma nei giochi.
- Casetta dell'acqua X.

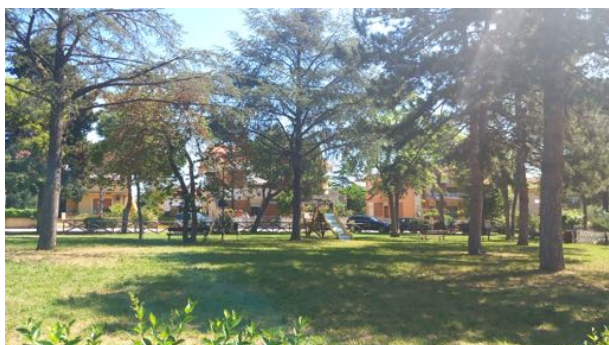
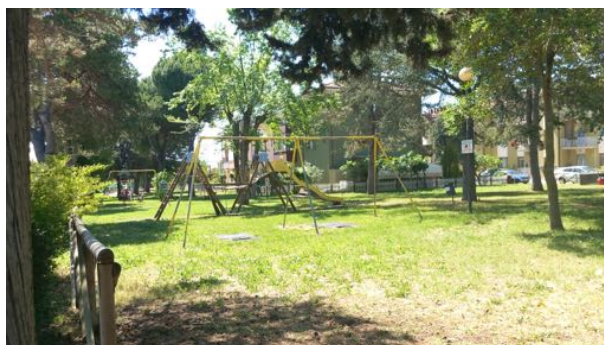
Parco giochi e area verde

Grado di frequentazione	Alto
Delimitazione area/ cancello	No staccionata legno senza cancelli
Presenza lampioni - illuminazione	SI
Videosorveglianza	
Alberatura	SI

Accessibile	Parz. Acc.	Non Acc.	ASSENTE
STALLO PARCHEGGIO				X
FERMATA BUS				X

DIS. MOTORIA	DIS. VISIVA	ATTRAV.
PERCORSO ESTERNO Nuvolari e Neroni e lieve pendenza e dissesto carreggiata	NA	NO	NA
VIALE INTERNO	A	NO

Accessibile	Non Accessibile	ASSENTE
GIOCHI		X	
ARREDI	CESTINI	X	
	FONTANELLA		X
	PANCHINE	X	
	CASSETTA PER I LIBRI	X	
	CAMPO DI BOCCE e TENNIS	X

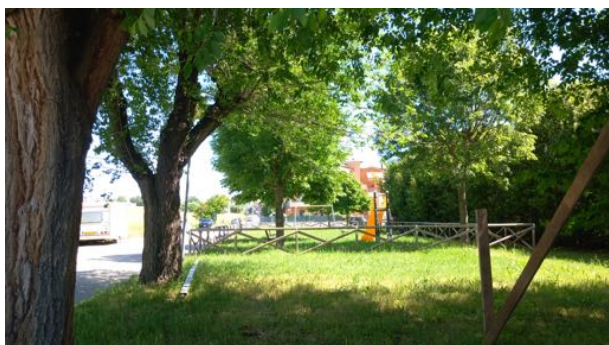
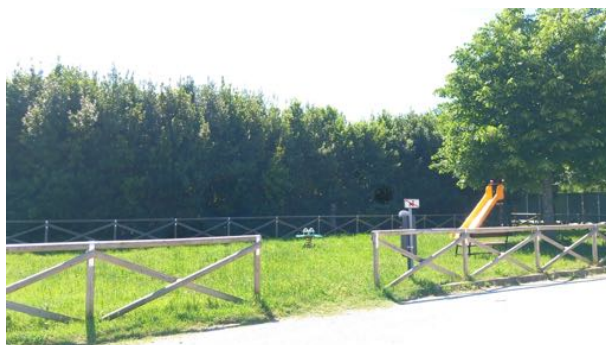
Parco giochi e area verde

Grado di frequentazione	Medio
Delimitazione area/ cancello	Con staccionata di legno e senza cancello
Presenza lampioni - illuminazione	SI
Videosorveglianza	
Alberatura	SI

Accessibile	Parz. Acc.	Non Acc.	ASSENTE
STALLO PARCHEGGIO				X
FERMATA BUS

DIS. MOTORIA	DIS. VISIVA	ATTRAV.
PERCORSO ESTERNO	PA	NO	assente
Area park	PA		
VIALE INTERNO	assente	NO

Accessibile	Non Accessibile	ASSENTE
GIOCHI		X	
ARREDI	CESTINI		X
	FONTANELLA		X
	PANCHINE (erba)	X

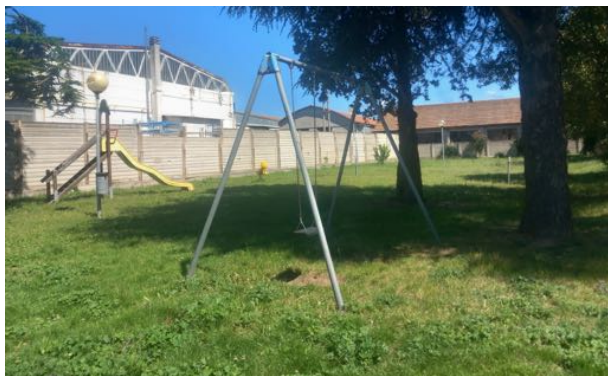
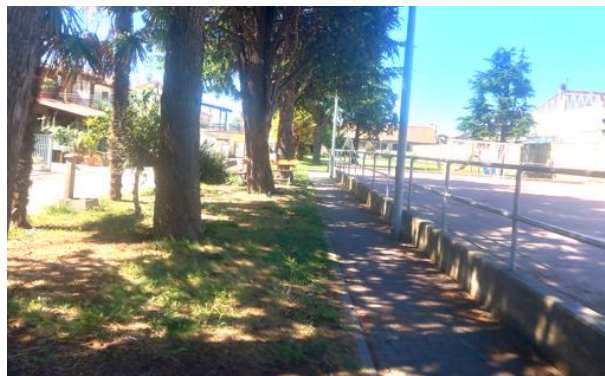
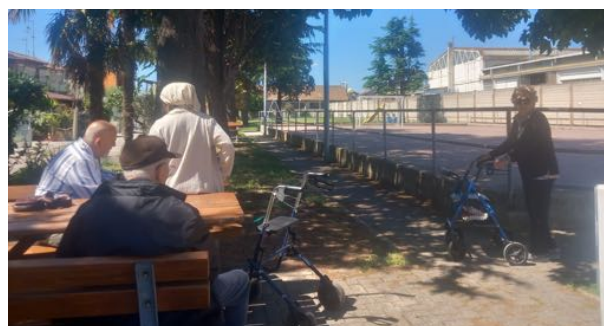
Parco pubblico con area giochi	SP17 viale dell'Industria, Centocroci
--------------------------------	---------------------------------------

Grado di frequentazione	Alto
Delimitazione area/ cancello	No ma dietro un'area park
Presenza lampioni - illuminazione	SI
Videosorveglianza	
Alberatura	SI

ACCESSIBILITA' DALL'ESTERNO	Accessibile	Parz. Acc.	Non Acc.	ASSENTE
STALLO PARCHEGGIO	X			
FERMATA BUS	X

ACCESSIBILITA' INTERNO/ESTERNO	DIS. MOTORIA	DIS. VISIVA	ATTRAV.
PERCORSO ESTERNO	NA strada con dissesto	NO	assente
Area park	PA		
VIALE INTERNO pendenza	A	NO

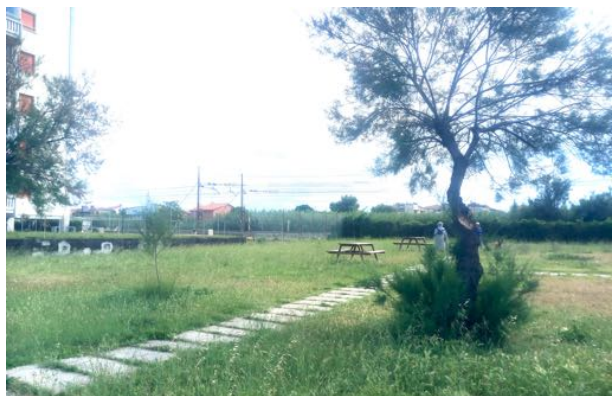
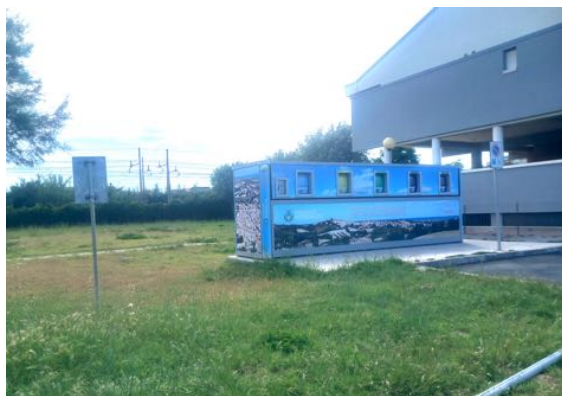
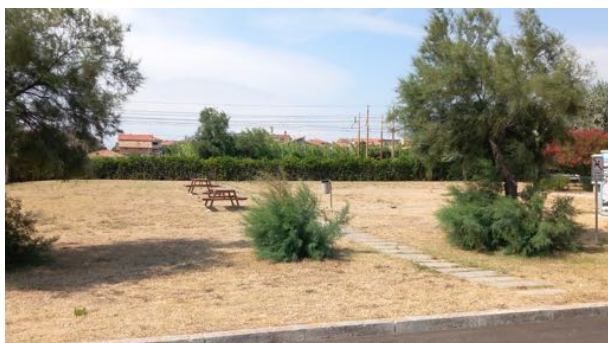
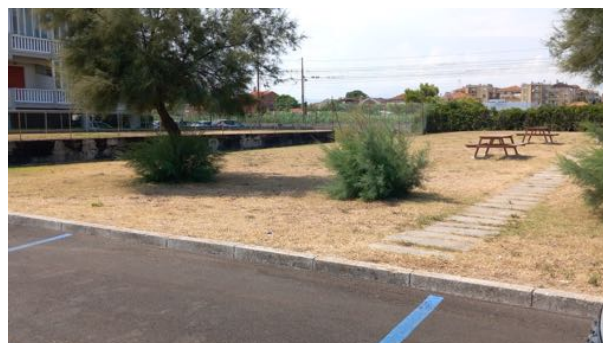
Parco pubblico

Grado di frequentazione	Medio alto
Delimitazione area/ cancello	NO
Presenza lampioni - illuminazione	SI/NO
Videosorveglianza	
Alberatura	SI ma da incrementare

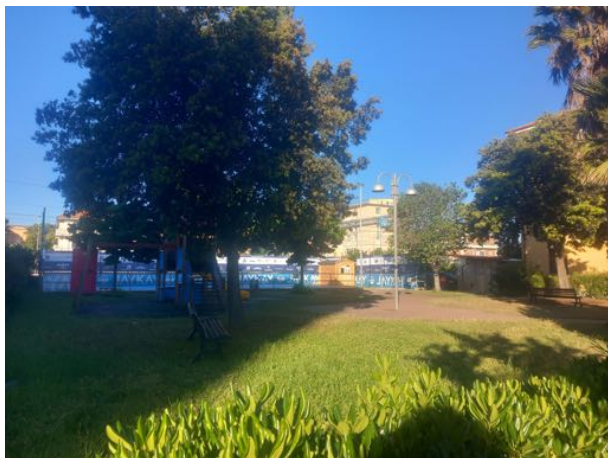
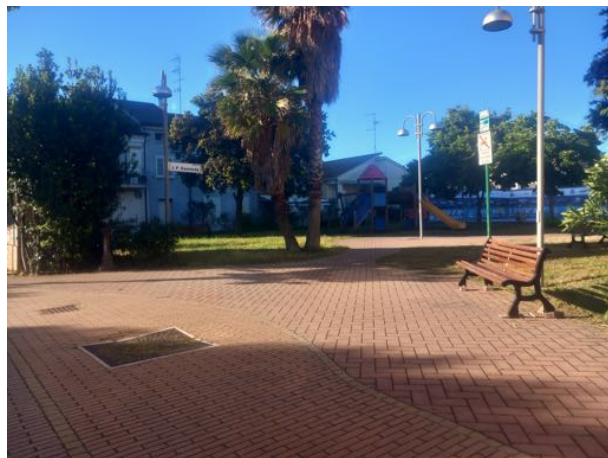
Parco Kennedy

Grado di frequentazione	Medio
Delimitazione area/ cancello	NO
Presenza lampioni - illuminazione	SI
Videosorveglianza	
Alberatura	SI

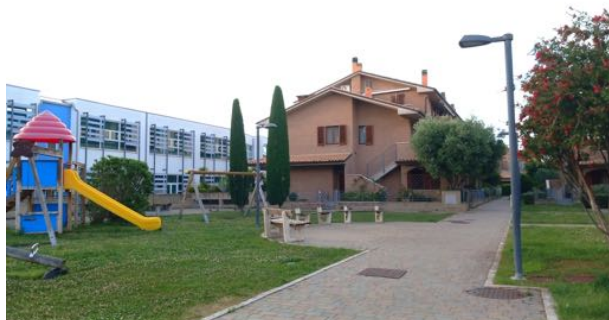
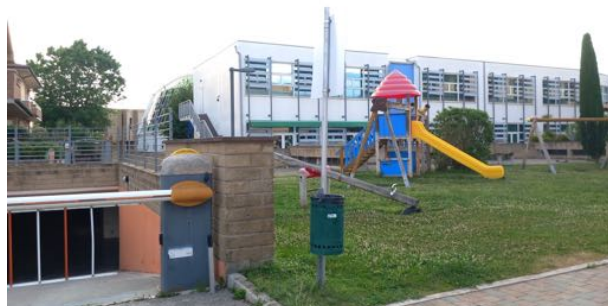
Parco pubblico con area giochi

Grado di frequentazione	Medio (residenziale) area piccola dietro la scuola
Delimitazione area/ cancello	NO
Presenza lampioni - illuminazione	SI
Videosorveglianza	ZTL
Alberatura	SI

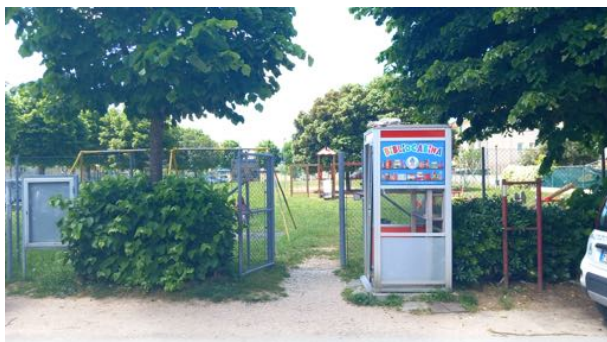
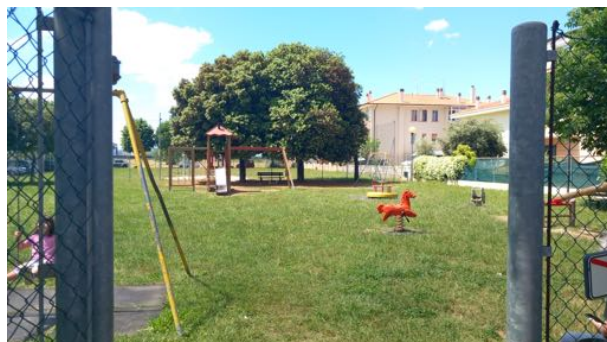
Parco pubblico con area giochi

Grado di frequentazione	Alta
Delimitazione area/ cancello	Si con cancello
Presenza lampioni - illuminazione	SI
Videosorveglianza	NO
Alberatura	Poco da implementare

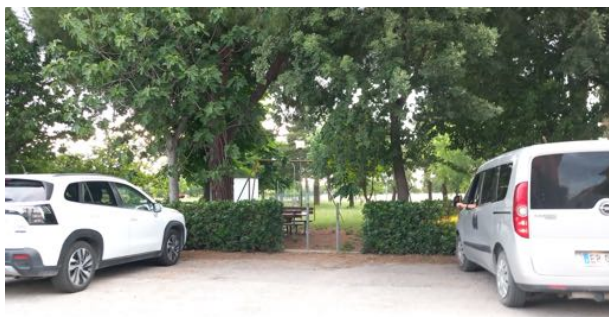
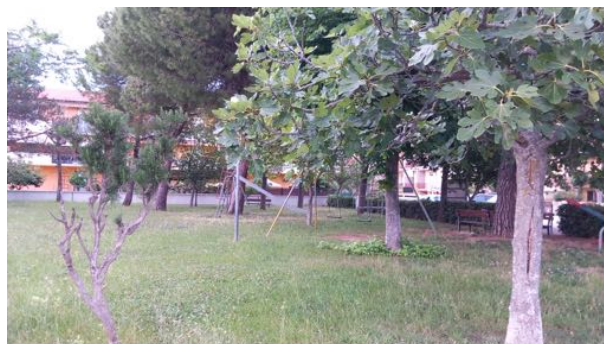
Parco pubblico con area giochi	viale Europa/ via Sicilia, Marotta
--------------------------------	------------------------------------

Grado di frequentazione	Medio (erba alta)
Delimitazione area/ cancello	NO (ma un lato con siepe)
Presenza lampioni - illuminazione	SI
Videosorveglianza	
Alberatura	SI

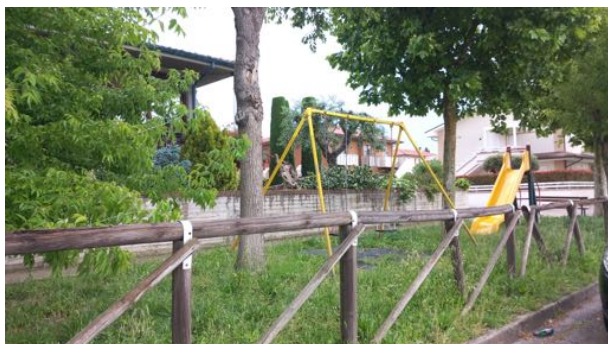
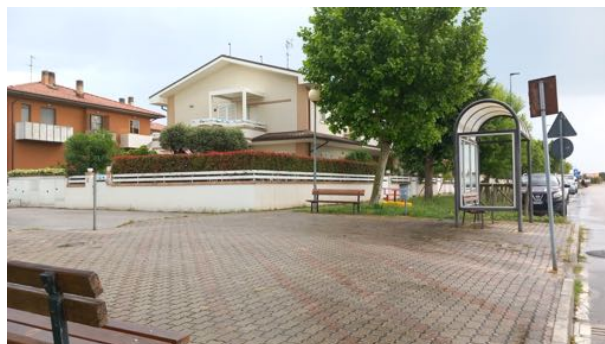
Parco pubblico con area giochi	via della Luna, Marotta
--------------------------------	-------------------------

Grado di frequentazione	Medio
Delimitazione area/ cancello	No ma staccionata di legno
Presenza lampioni - illuminazione	SI
Videosorveglianza	
Alberatura	SI

ACCESSIBILITA' DALL'ESTERNO	Accessibile	Parz. Acc.	Non Acc.	ASSENTE
STALLO PARCHEGGIO				
FERMATA BUS	X

ACCESSIBILITA' INTERNO/ESTERNO	DIS. MOTORIA	DIS. VISIVA	ATTRAV.
PERCORSO ESTERNO	A	PA	assente
VIALE INTERNO	assente

ATTREZZATURE	Accessibile	Non Accessibile	ASSENTE
GIOCHI		X	
ARREDI	CESTINI	X	
	FONTANELLA		
	PANCHINE	X

- Continuità ciclopeditone X su via Indipendenza.

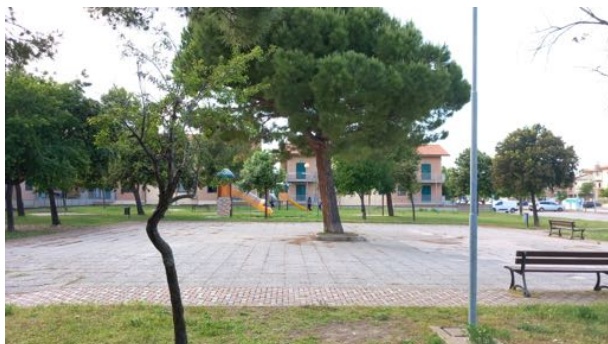
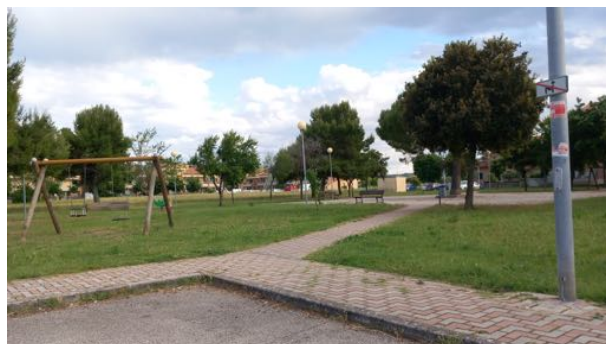
Parco pubblico con area giochi	via Brodolini, Marotta
--------------------------------	------------------------

Grado di frequentazione	Alto
Delimitazione area/ cancello	NO
Presenza lampioni - illuminazione	SI
Videosorveglianza	
Alberatura	SI

ACCESSIBILITA' DALL'ESTERNO	Accessibile	Parz. Acc.	Non Acc.	ASSENTE
STALLO PARCHEGGIO	X			
FERMATA BUS				X

ACCESSIBILITA' INTERNO/ESTERNO	DIS. MOTORIA	DIS. VISIVA	ATTRAV.
PERCORSO ESTERNO via De Vittorio	A	PA	assente
Accesso da De Vittorio e via Brodolini fare scivolo	NA	PA	
PERCORSO ESTERNO	A		
VIALE INTERNO	PA	NO

ATTREZZATURE		Accessibile	Non Accessibile	ASSENTE
GIOCHI			X	
ARREDI	CESTINI	X	X	
	FONTANELLA			X
	PANCHINE	X

- Presente corsia Ciclopedonale che costeggia il parco.
- Intervento: migliorare la fruibilità e l'accesso al parco ed alle attrezzature.

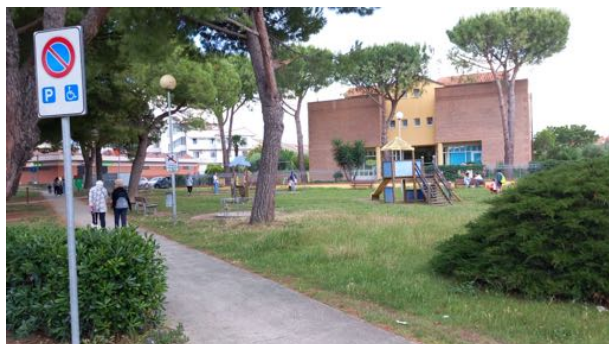
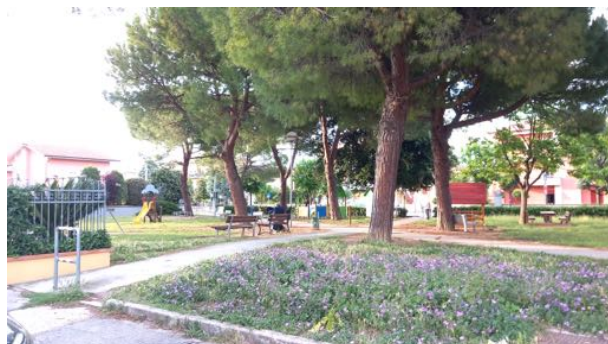
Parco giochi Coal	via delle Regioni, Marotta
-------------------	----------------------------

Grado di frequentazione	Alto
Delimitazione area/ cancello	Siepe
Presenza lampioni - illuminazione	SI
Videosorveglianza	
Alberatura	SI

ACCESSIBILITA' DALL'ESTERNO	Accessibile	Parz. Acc.	Non Acc.	ASSENTE
STALLO PARCHEGGIO e supermercato	X		X posizione	
FERMATA BUS				X

ACCESSIBILITA' INTERNO/ESTERNO	DIS. MOTORIA	DIS. VISIVA	ATTRAV.
PERCORSO ESTERNO viale delle Regioni	A	PA	NA
ACCESSO DAL CENTRO COMMERCIALE (fare piccolo corrimano)	A		
VIALE INTERNO ciclopeditone che attraversa il parco	A	PA

ATTREZZATURE		Accessibile	Non Accessibile	ASSENTE
GIOCHI		X	X	
ARREDI	CESTINI	X		
	FONTANELLA			
	PANCHINE	X	X	
	TAV picnic		X

- Assente tappeti anti-trauma nei giochi.
- Ottima copertura/ ombreggiature delle alberature.
- Per accesso al Coal Market: una delle due rampe presenta un piccolo gradino.
- Coal Market: presenza defibrillatore.

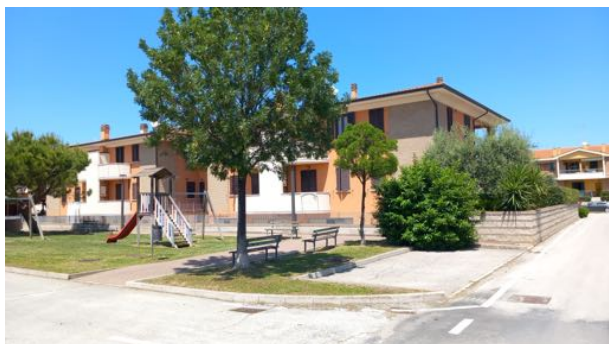
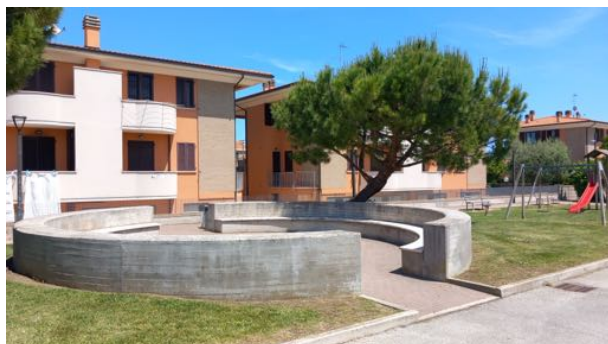
Parco giochi Cloe

Grado di frequentazione	Medio (residenziale)
Delimitazione area/ cancello	NO
Presenza lampioni - illuminazione	SI
Videosorveglianza	NO
Alberatura	SI

ACCESSIBILITA' DALL'ESTERNO	Accessibile	Parz. Acc.	Non Acc.	ASSENTE
STALLO PARCHEGGIO				X
FERMATA BUS				X

ACCESSIBILITA' INTERNO/ESTERNO	DIS. MOTORIA	DIS. VISIVA	ATTRAV.
PERCORSO ESTERNO /da via Svevo	PA	NO	assente
VIALE INTERNO	A	PA

ATTREZZATURE		Accessibile	Non Accessibile	ASSENTE
GIOCHI			X	
ARREDI	CESTINI	X		
	FONTANELLA			X
	PANCHINE	X
