COMUNE di MONDOLFO - PU

P E B A

Piano per l'**E**liminazione delle **B**arriere **A**rchitettoniche

2 - RILIEVO SPAZI PUBBLICI

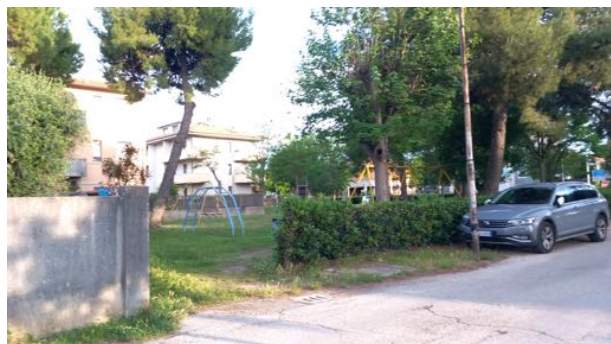
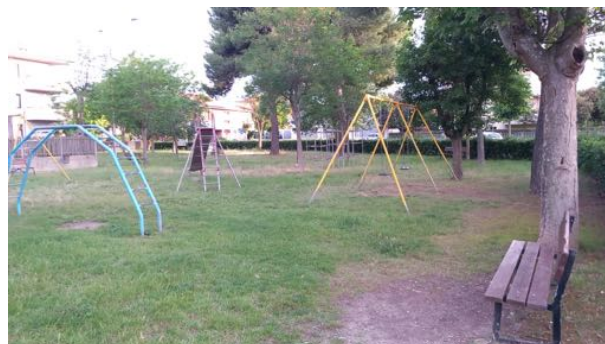
Parco giochi e verde attrezzato

Grado di frequentazione	Medio
Delimitazione area/ cancello	Siepe
Presenza lampioni - illuminazione	SI
Videosorveglianza	
Alberatura	SI

ACCESSIBILITA' DALL'ESTERNO	Accessibile	Parz. Acc.	Non Acc.	ASSENTE
STALLO PARCHEGGIO				X
FERMATA BUS				X

ACCESSIBILITA' INTERNO/ESTERNO	DIS. MOTORIA	DIS. VISIVA	ATTRAV.
PERCORSO ESTERNO	PA	NO	assente
VIALE INTERNO	assente

ATTREZZATURE	Accessibile	Non Accessibile	ASSENTE
GIOCHI		X	
ARREDI	CESTINI	X	X
	FONTANELLA		X
	PANCHINE	X

- Viale della Repubblica X con dissesto; percorso assente solo 10m lato DX attorno al parco
- Area circostante da qualificare.
- Via Terni: X.

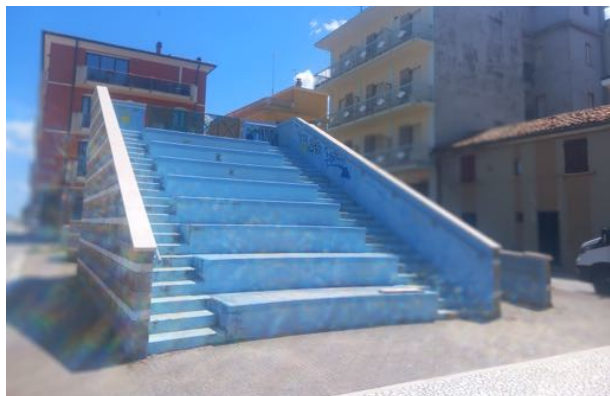
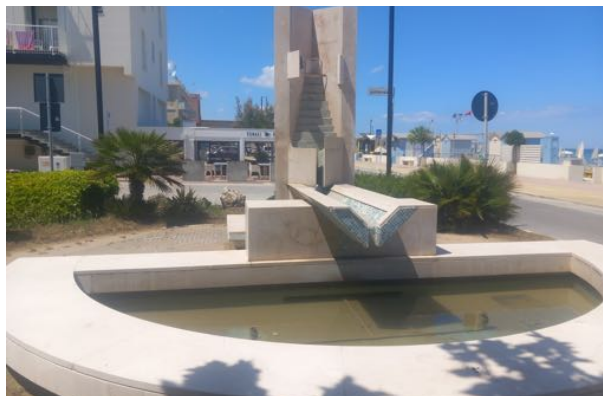
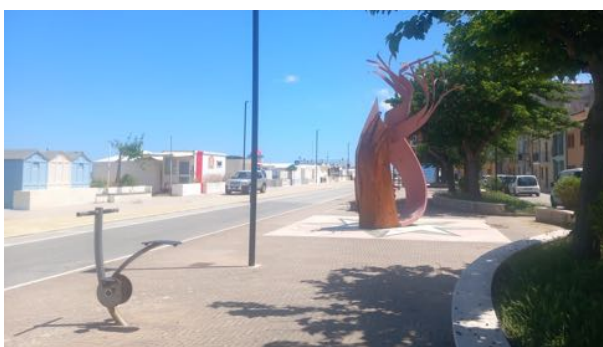
Giardino e piazza delle 11 Eroine

Grado di frequentazione	Alto
Delimitazione area/ cancello	NO
Presenza lampioni - illuminazione	SI
Videosorveglianza	NO
Alberatura	SI

ACCESSIBILITA' DALL'ESTERNO	Accessibile	Parz. Acc.	Non Acc.	DISTANTE
STALLO PARCHEGGIO	X			
FERMATA BUS				X

ACCESSIBILITA' INTERNO/ESTERNO	DIS. MOTORIA	DIS. VISIVA	ATTRAV.
PERCORSO ESTERNO	A	PA	A
VIALE INTERNO	A	NO

ATTREZZATURE		Accessibile	Non Accessibile	ASSENTE
ATTREZZI FITNESS			X	
ARREDI	CESTINI	X		
	FONTANELLA			
	PANCHINE	X		
	ANFITEATRO

- Centralità del lungomare importante e luogo di aggregazione.

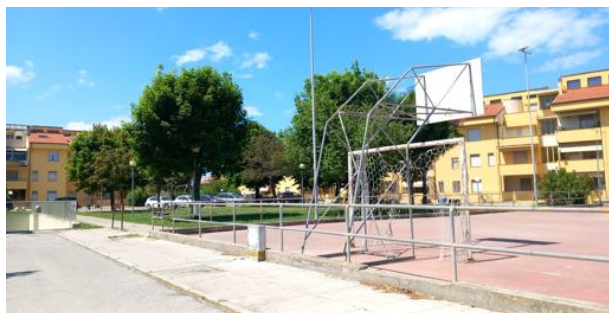
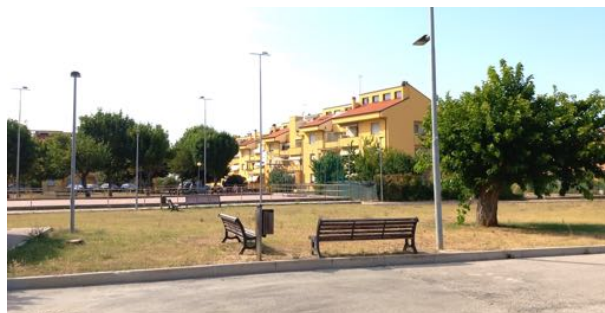
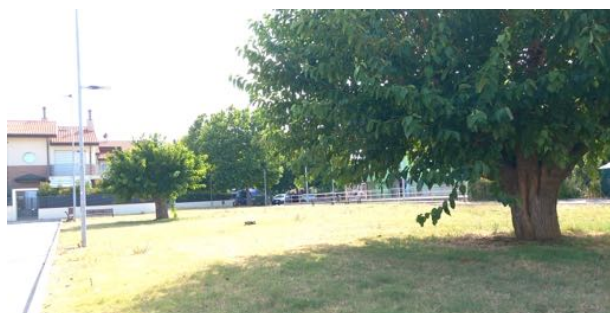
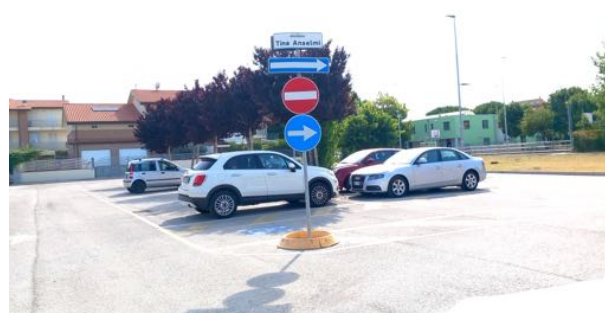
Parco pubblico con piazzale e area giochi

Grado di frequentazione	Medio (residenziale)
Delimitazione area/ cancello	NO
Presenza lampioni - illuminazione	SI
Videosorveglianza	NO
Alberatura	SI

ACCESSIBILITA' DALL'ESTERNO	Accessibile	Parz. Acc.	Non Acc.	ASSENTE
STALLO PARCHEGGIO in piazza	X			
FERMATA BUS distante	X

ACCESSIBILITA' INTERNO/ESTERNO	DIS. MOTORIA	DIS. VISIVA	ATTRAV.
PERCORSO ESTERNO/accesso da via Brodolini	PA	NO	NA (2 scal)
VIALE LATERALE	A	NO	
VIALE INTERNO	assente	NO

ATTREZZATURE	Accessibile	Non Accessibile	ASSENTE
GIOCHI		X	
ARREDI	CESTINI	X	
	FONTANELLA		
	PANCHINE	X	
Campo basket		X cordolo attorno

- Assenza orientamento e segnaletica fra la Piazza T. Anselmi e via Buoizzi.
- Collegare le attrezzature al vialetto e fare vialetto nell'area verde in Piazza (area parcheggi).

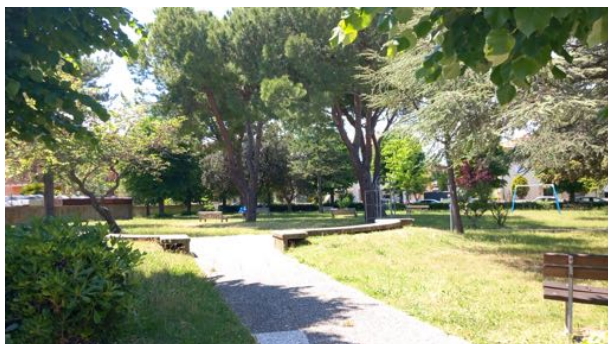
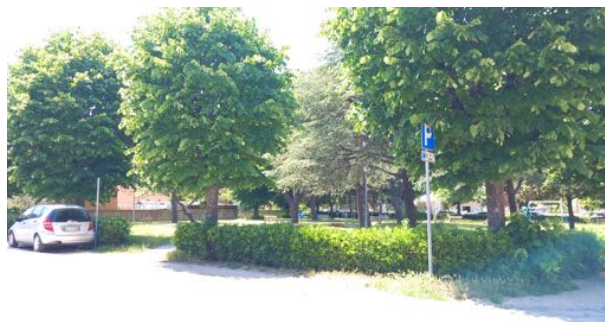
Parco pubblico con area giochi	via Basilicata/ via Lazio, Marotta
--------------------------------	------------------------------------

Grado di frequentazione	Medio (residenziale)
Delimitazione area/ cancello	NO siepe
Presenza lampioni - illuminazione	SI
Videosorveglianza	
Alberatura	SI

ACCESSIBILITA' DALL'ESTERNO	Accessibile	Parz. Acc.	Non Acc.	ASSENTE
STALLO PARCHEGGIO	X			
FERMATA BUS				X

ACCESSIBILITA' INTERNO/ESTERNO	DIS. MOTORIA	DIS. VISIVA	ATTRAV.
PERCORSO ESTERNO	NA	NO	assente
VIALE INTERNO	A	NO

ATTREZZATURE		Accessibile	Non Accessibile	ASSENTE
GIOCHI			X	
ARREDI	CESTINI	X		
	FONTANELLA			
	PANCHINE E MURETTO	X	X

- Collegare le attrezzature/arredi al vialetto.

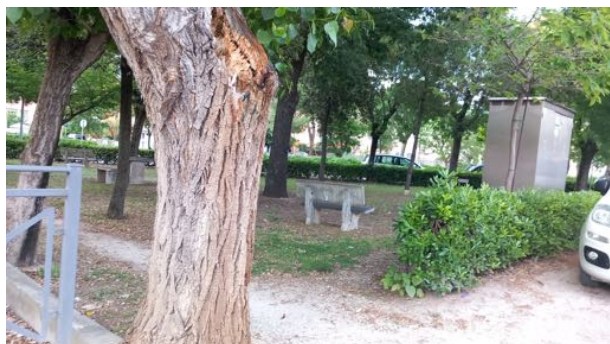
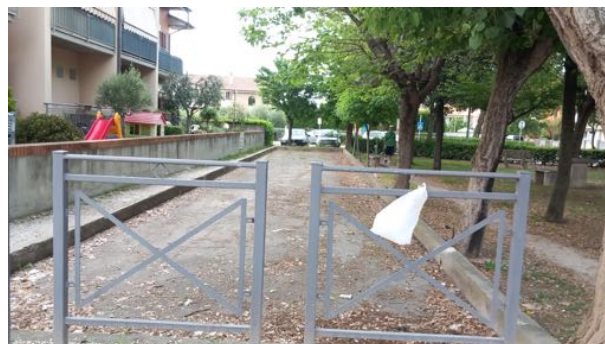
Giardini Peppers

Grado di frequentazione	Alto
Delimitazione area/ cancello	Si
Presenza lampioni - illuminazione	SI
Videosorveglianza	
Alberatura	SI

ACCESSIBILITA' DALL'ESTERNO	Accessibile	Parz. Acc.	Non Acc.	ASSENTE
STALLO PARCHEGGIO				X
FERMATA BUS				distante

ACCESSIBILITA' INTERNO/ESTERNO	DIS. MOTORIA	DIS. VISIVA	ATTRAV.
PERCORSO ESTERNO (via Vandali scalinata)	A		
VIALE INTERNO	NA	NO

ATTREZZATURE	Accessibile	Non Accessibile	ASSENTE
GIOCHI			X
ARREDI	CESTINI		
	FONTANELLA		X
	PANCHINE	X

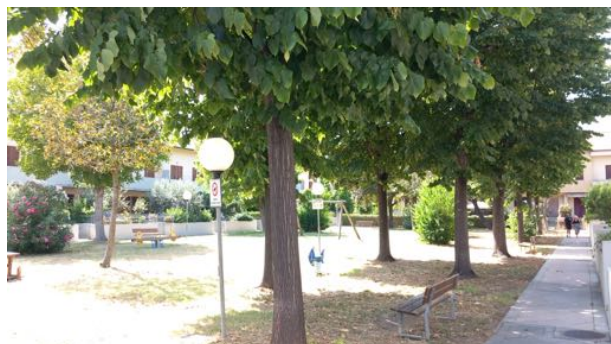
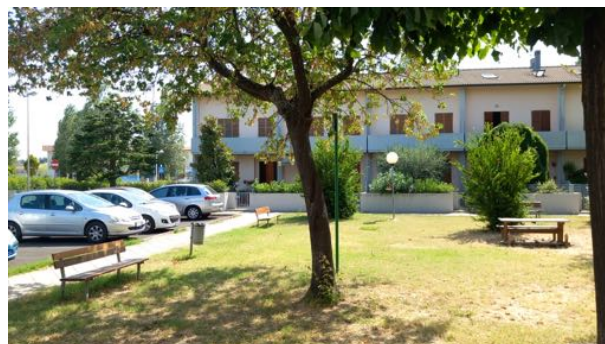
Parco giochi e area verde

Grado di frequentazione	Alto
Delimitazione area/ cancello	NO
Presenza lampioni - illuminazione	SI
Videosorveglianza	NO
Alberatura	SI

Accessibile	Parz. Acc.	Non Acc.	ASSENTE
STALLO PARCHEGGIO 1	X			
FERMATA BUS				X

- Giostre rotte.

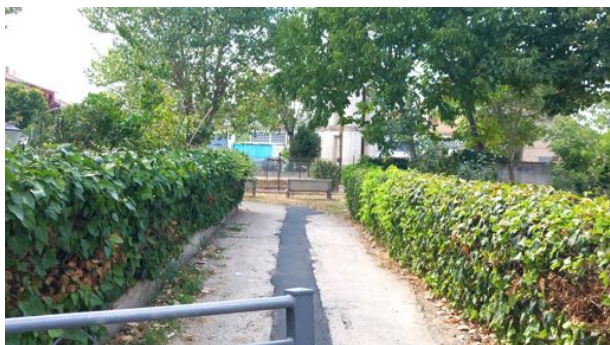
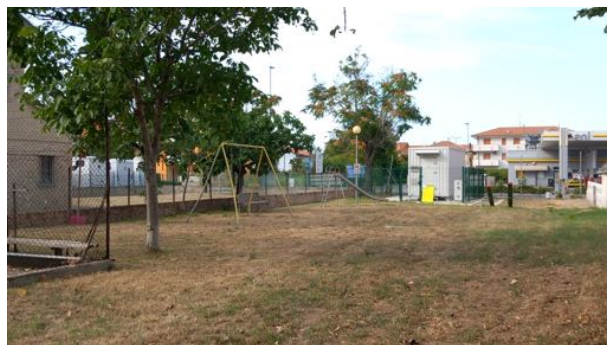
Parco giochi e area verde	via Salvemini, Marotta
---------------------------	------------------------

Grado di frequentazione	Medio (residenziale)
Delimitazione area/ cancello	SI muretto e griglia dalla strada ma senza cancello
Presenza lampioni - illuminazione	SI
Videosorveglianza	NO
Alberatura	Scarsa da implementare
